Commune : **SAP-EN-AUGE**Rivière : **Le ruisseau de la Bigotiere****Porte en bois dans impasse face à la façade Sud de la Mairie**

**1** Repère(s) sur le site**GÉNÉRAL****Unité de gestion :** Seine aval-Côtiers Normands**Code :** WEB\_S\_202109095907**Date de mise à jour :** 05/10/2022**Auteur :** CONTRIB\_01

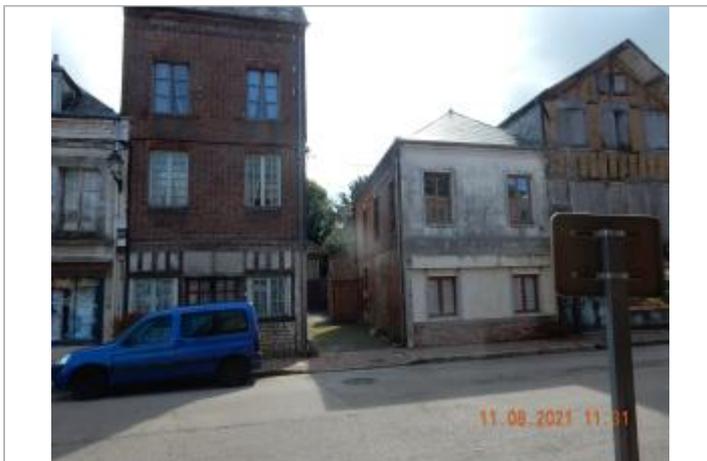
Impasse face Mairie

**Commentaires :** L'impasse débouche sur la D 49, face à la mairie.  
La porte en bois est celle d'une remise à proximité de la porte d'entrée.

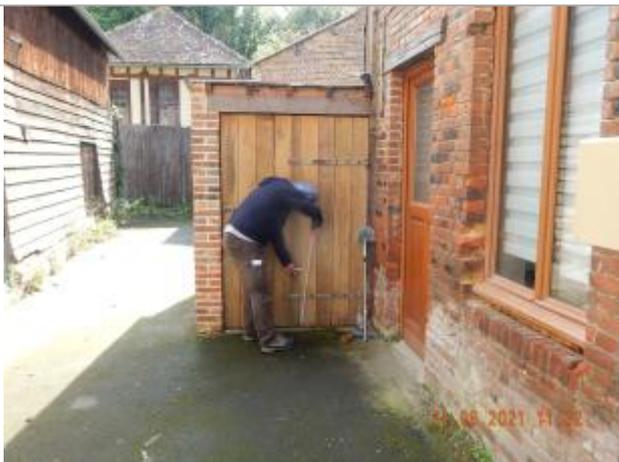
**22 Juin 2021**Nature de l'inondation : **Débordement de cours d'eau**Altitude calculée de l'eau : **229.509 m**Nature du repère : **Laisse d'inondation****Commentaires :** Laisse de crue sur mur en bois de la cabane à 59 cm/sol.**GÉNÉRAL****Code :** WEB\_R\_202108123948**Date de mise à jour :****Auteur :** CONTRIB\_01

Laisse de crue sur mur cabane à 59 cm/sol
