Commune : **SAP-EN-AUGE**Rivière : **Le ruisseau de la Bigotiere****Porte dans impasse en face le n°6 de la rue Raoul Hergault.****Commentaires :** Impasse en face le n°6 de la rue Raoul Hergault (bâtiment SCI "La Framboisière")
Le site est sur la gauche en venant de la rue Hergeault.**1** Repère(s) sur le site**GÉNÉRAL****Unité de gestion :** Seine aval-Côtiers Normands**Code :** WEB_S_202108123837**Date de mise à jour :** 05/10/2022**Auteur :** CONTRIBUT_01

**22 Juin 2021**Nature de l'inondation : **Débordement de cours d'eau**Altitude calculée de l'eau : **229.783 m**Nature du repère : **Laisse d'inondation****Commentaires :** Laisse de crue sur porte en bois verte à 63 cm/sol**GÉNÉRAL****Code :** WEB_R_202108123556**Date de mise à jour :****Auteur :** CONTRIBUT_01

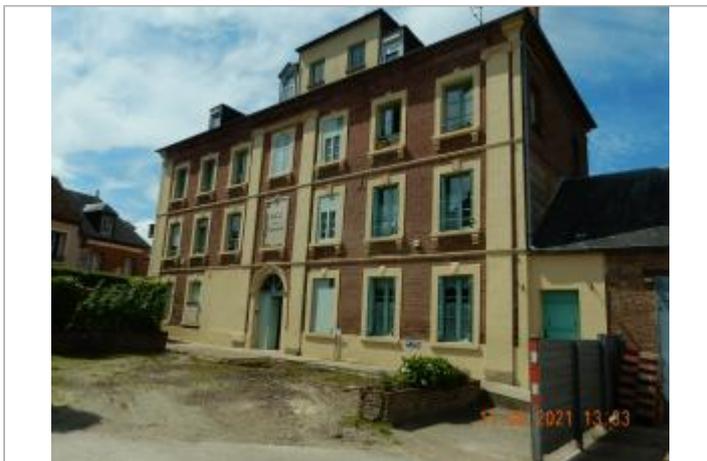
Porte verte dans impasse

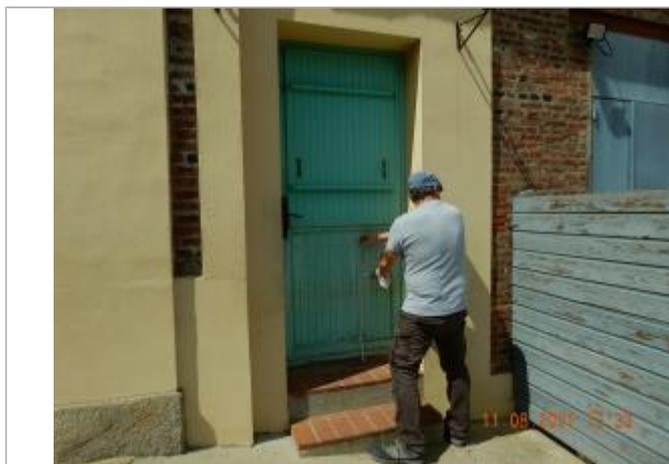
MARQUE**Maximum de l'inondation :** Oui**Visibilité :** Oui**État du repère :** Mauvais**Pérennité :** Aucune**SOURCE DE REPÉRAGE : VISITE DE TERRAIN DDT 61 -****Type de repérage :** Campagne de terrain post-inondation**Organisme :** DDT 61**NIVELLEMENT SPC SACN. LE SPC N'EST PAS GÉOMÈTRE EXPERT, LES COTES SONT DONNÉES À TITRES INDICATIF. - 11/08/2021****Méthode :** Méthode combinée**Référence nivelée :** Autre type de référence**Description référence du repère :** sol au pied de la porte**Système altimétrique :** NGF IGN 1969 (système normal)**Altitude de la référence (en m) :** 229.153 m**Différence entre le niveau d'eau et la référence (en m) :** 0.630 m**Altitude calculée de l'eau (en m) :** 229.783 m

Laisse de crue sur porte verte à 63 cm/sol
