Commune : **SAP-EN-AUGE**Rivière : **Le ruisseau de la Bigotiere****Porte en bois, Cour Lehault.****Commentaires :** Cour Lehault, Porte sous petit porche dans l'angle gauche de la cour en venant de la place.**1** Repère(s) sur le site**GÉNÉRAL****Unité de gestion :** Seine aval-Côtiers Normands**Code :** WEB_S_202109095655 **Date de mise à jour :** 05/10/2022**Auteur :** CONTRIBUT_01

Cour Lehault, porte sous petit porche

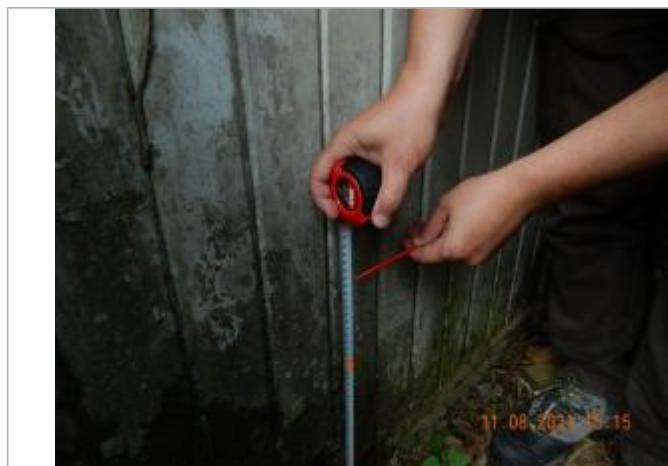
Nature de l'inondation : **Débordement de cours d'eau**Altitude calculée de l'eau : **229.269 m**Nature du repère : **Laisse d'inondation****Commentaires :** L'eau a atteint 44 cm/seuil porte.**GÉNÉRAL****Code :** WEB_R_202108133057**Date de mise à jour :****Auteur :** CONTRIBUT_01

laisse de crue sur porte à 44 cm/sol
