Commune : **THIAVILLE-SUR-MEURTHE**

Sous le pont SNCF

Code : MEU202102_R_GPS19_1 Date de mise à jour : 16/08/2021
 Auteur : Cerema Est

SOURCE DE REPÉRAGE : RELEVÉS DE LAISSES SUITE À LA CRUE DE LA MEURTHE EN FÉVRIER 2021 -

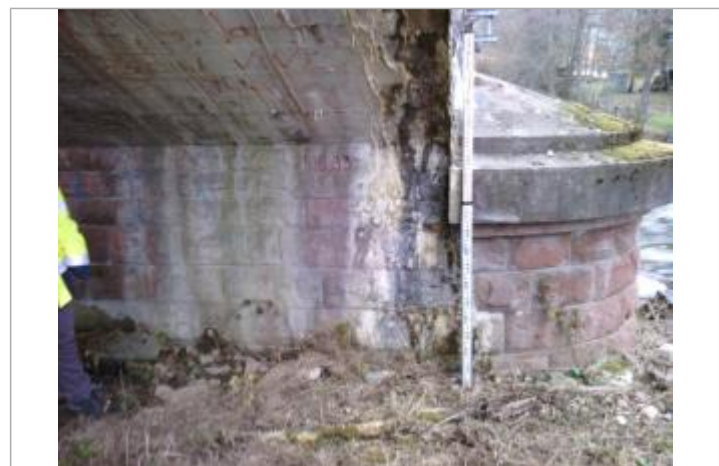
Vue du repère

Nature de l'inondation : **Débordement de cours d'eau** Nature du repère : **Marque peinture ou encre**

Commentaires : Marqué par un trait rouge avec indiqué 02/2021

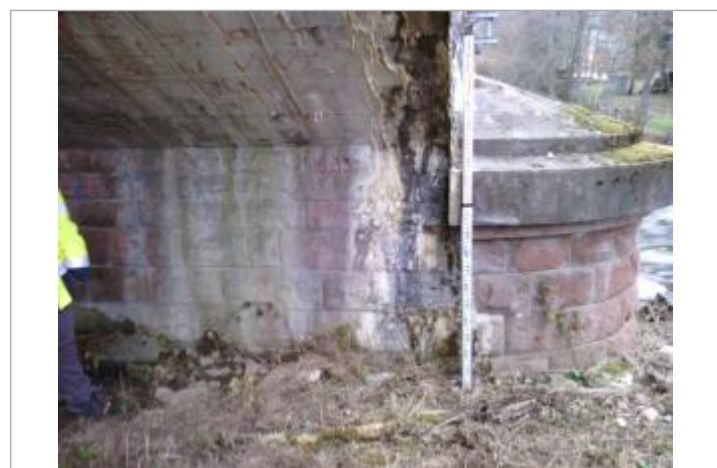
Vue du repère

Nature de l'inondation : **Débordement de cours d'eau** Nature du repère : **Marque peinture ou encre**

Commentaires : Marqué par un trait rouge avec indiqué 02/2021
