Commune : **RAON-L'ETAPE**

Sous passerelle proche Rue Alphonse Adam

Unité de gestion : Meuse-Moselle
 Code : MEU202102_S_GP020 Date de mise à jour : 16/08/2021
 Auteur : Cerema Est

Code : MEU202102_R_GP020_1 Date de mise à jour : 17/08/2021
 Auteur : Cerema Est

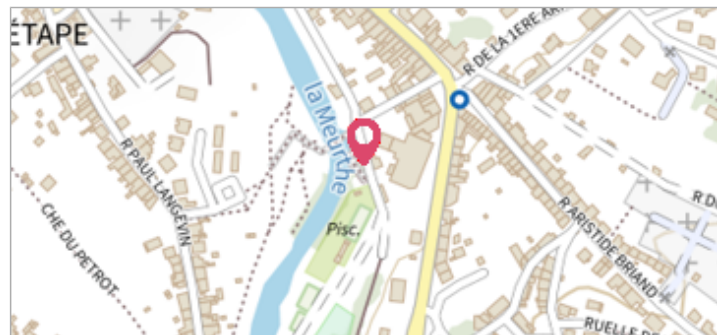
Commentaires : Mur enrochements sous passerelle rive gauche
