Commune : **SAP-EN-AUGE**Rivière : **Le ruisseau de la Bigotiere****Porte en bois au 37 rue du bois Bénard****Commentaires** : Porte en bois située au fond d'une allée piétonne qui descend vers le ruisseau au niveau du 37 rue du bois Bénard**1** Repère(s) sur le site**GÉNÉRAL****Unité de gestion** : Seine aval-Côtiers Normands**Code** : WEB_S_202109095546**Date de mise à jour** : 05/10/2022**Auteur** : CONTRIBUT_01

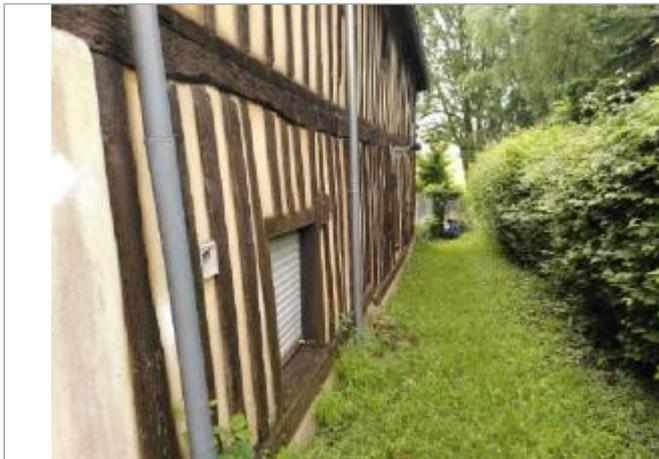
Porte en bois au fond d'une allée piétonne au niveau du 37 rue du bois Bénard

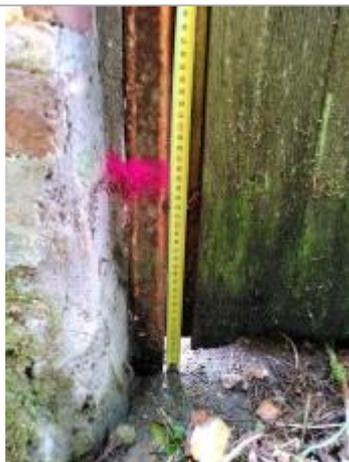
Nature de l'inondation : **Débordement de cours d'eau**Nature du repère : **Marque peinture ou encre****Commentaires** : Laisse de crue sur porte en bois à 25 cm/margelle au pied de la porte**GÉNÉRAL****Code** : WEB_R_202108202649**Date de mise à jour** :**Auteur** : CONTRIBUT_01

laisse de crue à 25 cm/margelle
