| | Commune : <b>SAP-EN-AUGE</b> | Rivière : <b>Le ruisseau de la Bigotiere</b> |
| | <b>Mur de façade du 1 impasse du Fort</b> | |

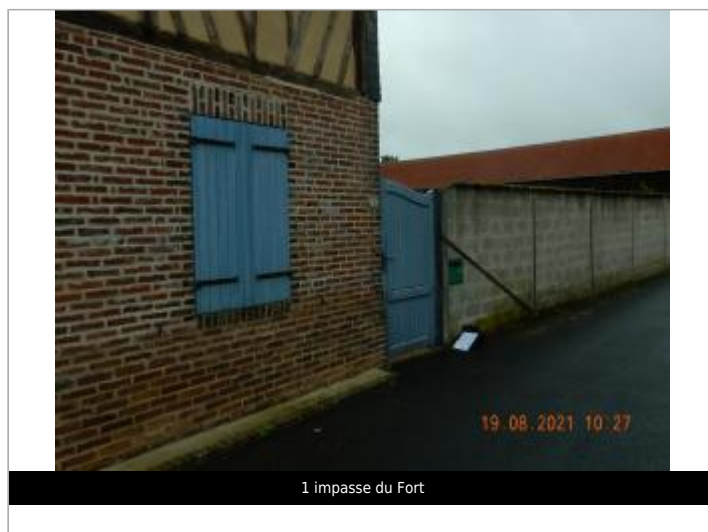
| | <b>Commentaires :</b> Laisse de crue à 87 cm du sol | |

Maximum de l'inondation : Oui  
 Visibilité : Non État du repère : Disparu  
 Pérennité : Aucune

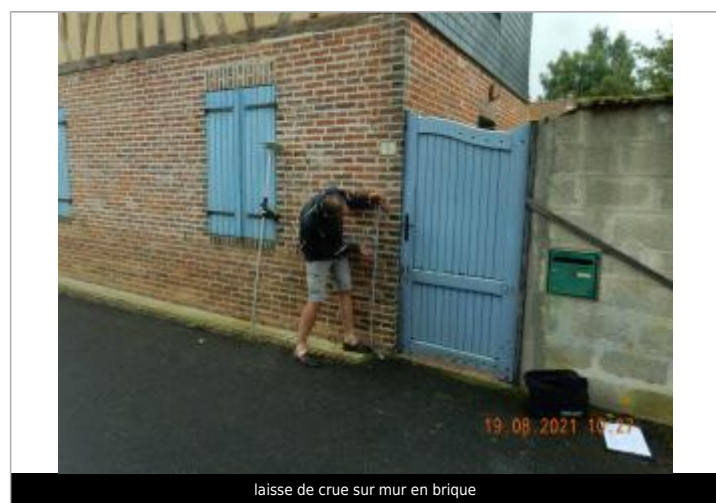
| | <b>22 Juin 2021</b><br>Nature de l'inondation : <b>Débordement de cours d'eau</b> | Altitude calculée de l'eau : <b>230.31 m</b><br>Nature du repère : <b>Photographie</b> |

Méthode : Méthode combinée  
 Référence nivelée : Autre type de référence  
 Description référence du repère : sol au pied du mur  
 Système altimétrique : NGF IGN 1969 (système normal)  
 Altitude de la référence (en m) : 229.440 m  
 Différence entre le niveau d'eau et la référence (en m) : 0.870 m  
 Altitude calculée de l'eau (en m) : 230.31 m
