Commune : **SAP-EN-AUGE**

Rivière : **Le ruisseau de la Bigotiere**

## Portail en bois dans impasse au niveau du 10 Place du Marché

### SOURCE DE REPÉRAGE : VISITE DE TERRAIN DDT 61 -

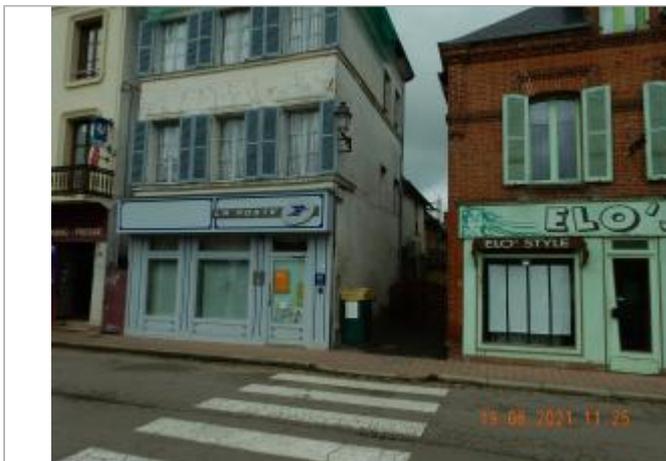
Portail en bois dans impasse au niveau du 10 Place du Marché

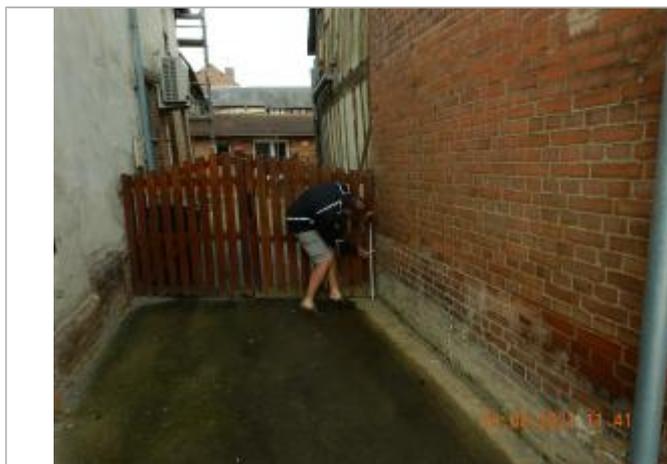
**Commentaires :** Le niveau d'eau a atteint 35 cm/sol.

### LAISSE DE CRUE À 35 CM DU SOL SUR LE PORTAIL EN BOIS - 19/08/2021

**Différence entre le niveau d'eau et la référence (en m) :** 0.350 m

Laisse de crue à 35 cm du sol sur le portail en bois
