Commune : BROGLIE

## Seuil de la porte, 2 rue de Bougy

Rivière : La Charentonne

**Unité de gestion :** Seine aval-Côtiers Normands  
**Code :** WEB\_S\_202109094444    **Date de mise à jour :** 05/07/2023  
**Auteur :** CONTRIB\_01

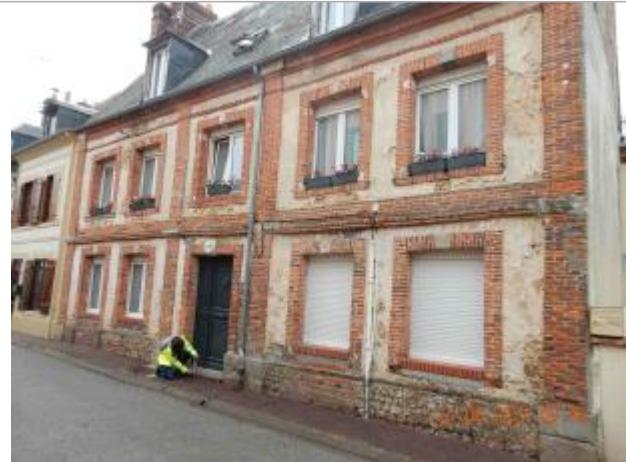
2 rue Bougy

**Commentaires :** Laisse de crue au niveau du haut de la marche sur le seuil de la porte d'entrée (à 6 cm/sol)**GÉNÉRAL**

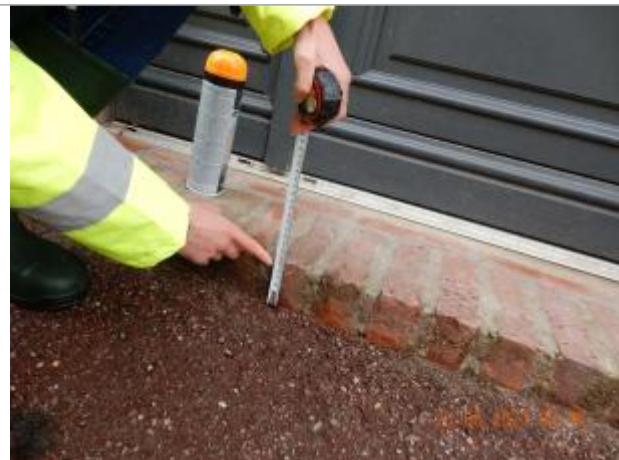
Laisse de crue au niveau du haut de la marche
