Commune : **ROQUEBRUNE-SUR-ARGENS**Rivière : **La Garonne****Chemin des Esquières, Parking des Jardins de Trevi****Commentaires** : Sur poteau parking privé**1** Repère(s) sur le site**GÉNÉRAL****Unité de gestion** : Méditerranée Est**Code** : GAR2018_S_22**Date de mise à jour** : 02/09/2021**Auteur** : Cerema Méditerranée

**10 Octobre 2018**Nature de l'inondation : **Débordement de cours d'eau**Altitude calculée de l'eau : **non déterminé**Nature du repère : **Laisse d'inondation****GÉNÉRAL****Code** : GAR2018_R_22_1**Date de mise à jour** :**Auteur** : Cerema Méditerranée

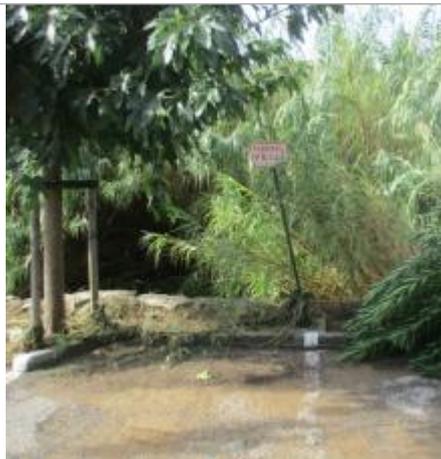
Vue du site - photo DDTM83

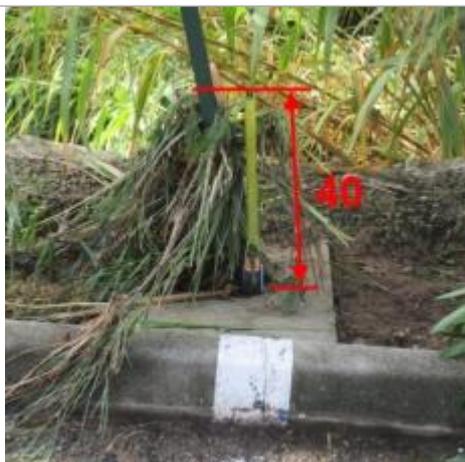
Vue du repère - photo DDTM83

MARQUE**Maximum de l'inondation** : Oui**Visibilité** : Non renseigné**État du repère** : Disparu**Pérennité** : Aucune**Repère calculé** : Non renseigné**PHEC** : Non renseigné**SOURCE DE REPÉRAGE : RELEVÉS DE LAISSES DE CRUES SUITE À LA CRUE DE LA GARONNETTE DU 10 OCTOBRE 2018 - 12/10/2018****Type de repérage** : Campagne de terrain post-inondation**Organisme** : DDTM 83**NIVELLEMENT INITIAL - 12/10/2018****Méthode** : Non renseigné**Organisme** : DDTM 83**Commentaires sur le nivellement** : Incertaine, 40 cm valeur minimale**Référence nivelée** : Autre type de référence**Description référence du repère** : Dalle béton du poteau, au niveau du trottoir**Système altimétrique** : NGF IGN 1969 (système normal)**Différence entre le niveau d'eau et la référence (en m)** : 0.400 m
