Commune : **ROQUEBRUNE-SUR-ARGENS**Rivière : **La Garonne****Chemin des Esquières, Villa Lou Akinou****Commentaires** : Angle pilier terrain de tennis - ruisseau des Esquières**1**

GÉNÉRAL**Unité de gestion** : Méditerranée Est**Code** : GAR2018_S_26**Date de mise à jour** : 02/09/2021**Auteur** : Cerema Méditerranée

**10 octobre 2018**Nature de l'inondation : **Débordement de cours d'eau**Altitude calculée de l'eau : **non déterminé**Nature du repère : **Laisse d'inondation****GÉNÉRAL****Code** : GAR2018_R_26_1**Date de mise à jour** :**Auteur** : Cerema Méditerranée

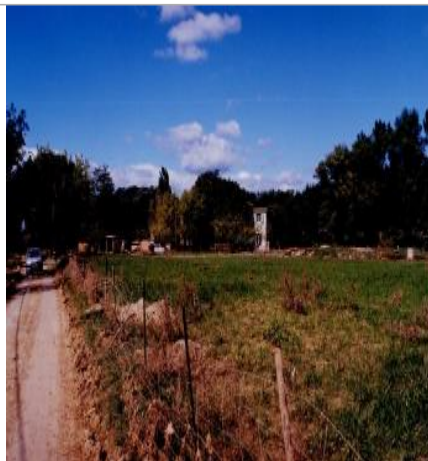
Vue du site - photo DDTM83

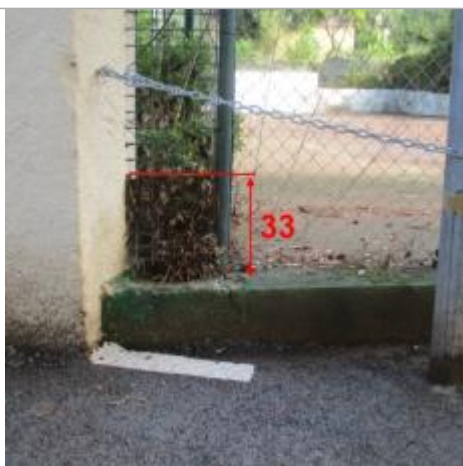
MARQUE**Maximum de l'inondation** : Oui**Visibilité** : Non renseigné**État du repère** : Disparu**Pérennité** : Aucune**Repère calculé** : Non renseigné**PHEC** : Non renseigné**SOURCE DE REPÉRAGE : RELEVÉS DE LAISSES DE CRUES SUITE À LA CRUE DE LA GARONNETTE DU 10 OCTOBRE 2018 - 12/10/2018****Type de repérage** : Campagne de terrain post-inondation**Organisme(s)** : DDTM 83**NIVELLEMENT INITIAL - 12/10/2018****Méthode** : Non renseigné**Organisme** : DDTM 83**Commentaires sur le nivellement** : Incertaine, 33cm valeur minimale**Référence nivelée** : Autre type de référence**Description référence du repère** : Niveau du terrain de tennis**Système altimétrique** : NGF IGN 1969 (système normal)**Différence entre le niveau d'eau et la référence (en m)** : 0.330 m

Vue du repère - photo DDTM83
