Commune : ROQUEBRUNE-SUR-ARGENS

Rivière : La Garonne

## Chemin des Esquières, Villa Lou Akinou

Commentaires : Angle pilier terrain de tennis - ruisseau des Esquières

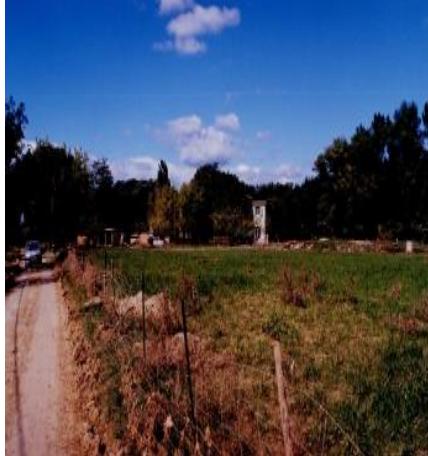
Vue du site - photo DDTM83

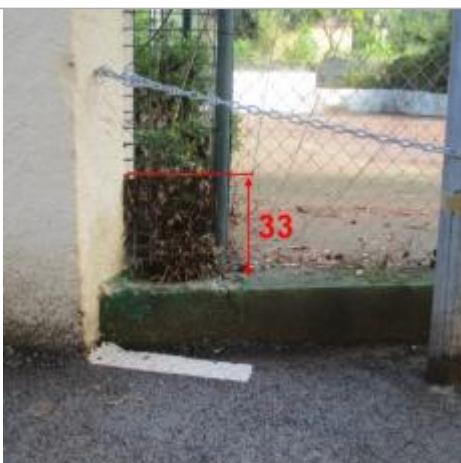
Nature du repère : Laisse d'inondation

Vue du repère - photo DDTM83

**Maximum de l'inondation :** Oui**Visibilité :** Non renseigné**Pérennité :** Aucune**PHEC :** Non renseigné**État du repère :** Disparu**Repère calculé :** Non renseigné

**Méthode :** Non renseigné**Organisme :** DDTM 83**Commentaires sur le nivellation :** Incertaine, 33cm valeur minimale**Référence nivélée :** Autre type de référence**Description référence du repère :** Niveau du terrain de tennis**Système altimétrique :** NGF IGN 1969 (système normal)**Déférence entre le niveau d'eau et la référence (en m) :** 0.330 m
