Commune : ROQUEBRUNE-SUR-ARGENS

**114 Chemin de la rivière**

**GÉNÉRAL****Unité de gestion** : Méditerranée Est

Code : GAR2018\_S\_33

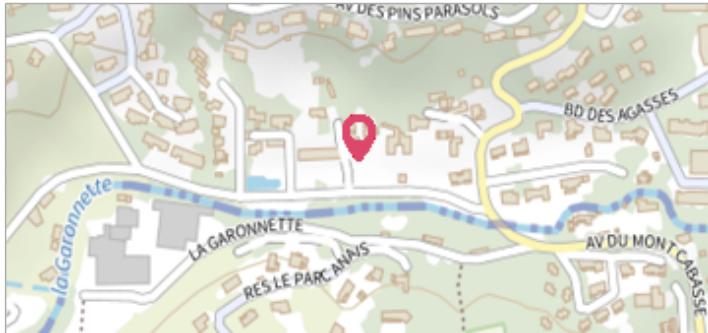
Altitude calculée de l'eau : **non déterminé**Nature du repère : **Laisse d'inondation**

Commentaires : Véhicule en réparation sur chandelle, n'a pas bougé durant la crue

Description référence du repère : Sol de la cour

Différence entre le niveau d'eau et la référence (en m) : 0.850 m

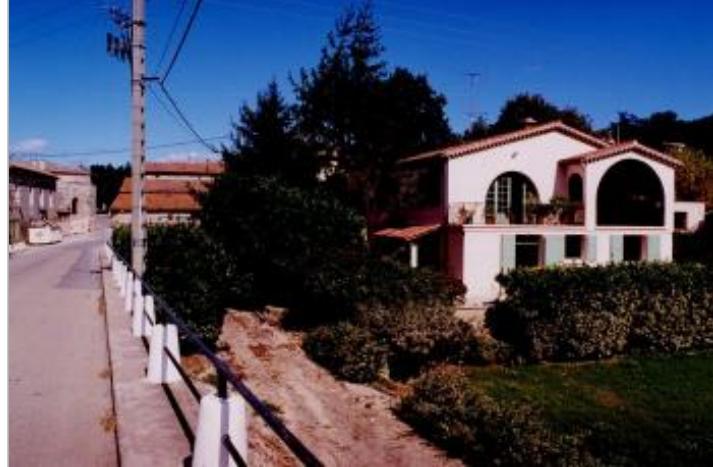
Vue du site - photo © Google Satellite

Commentaires : Dans la cour
