Commune : **ROQUEBRUNE-SUR-ARGENS**Rivière : **La Garonne****114 Chemin de la rivière #2****Commentaires** : Limite de la façade nord de la maison**1** Repère(s) sur le site**GÉNÉRAL****Unité de gestion** : Méditerranée Est**Code** : GAR2018_S_34**Date de mise à jour** : 02/09/2021**Auteur** : Cerema Méditerranée

**10 Octobre 2018**Nature de l'inondation : **Débordement de cours d'eau**Altitude calculée de l'eau : **non déterminé**Nature du repère : **Témoignage oral****Commentaires** : Témoignage de résidents**GÉNÉRAL****Code** : GAR2018_R_34_1**Date de mise à jour** :**Auteur** : Cerema Méditerranée

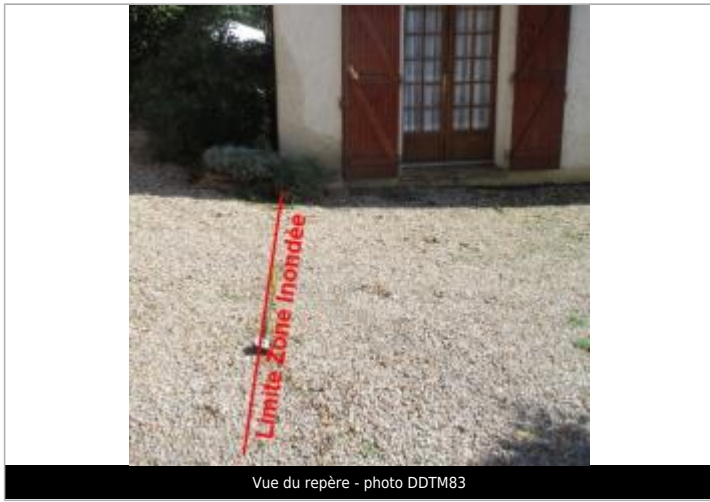
MARQUE**Maximum de l'inondation** : Oui**Visibilité** : Non renseigné**État du repère** : Disparu**Pérennité** : Aucune**Repère calculé** : Non renseigné**PHEC** : Non renseigné**SOURCE DE REPÉRAGE : RELEVÉS DE LAISSES DE CRUES SUITE À LA CRUE DE LA GARONNETTE DU 10 OCTOBRE 2018 - 12/10/2018****Type de repérage** : Campagne de terrain post-inondation**Organisme** : DDTM 83**NIVELLEMENT INITIAL - 12/10/2018****Méthode** : Non renseigné**Organisme** : DDTM 83**Référence nivelée** : Autre type de référence**Description référence du repère** : Limite de la zone inondée**Système altimétrique** : NGF IGN 1969 (système normal)

Différence entre le niveau d'eau et la référence (en m) : 0.000 m

Vue du repère - photo DDTM83
