Commune : **ROQUEBRUNE-SUR-ARGENS** | Rivière : **La Garonne**

114 Chemin de la rivière #2

Unité de gestion : Méditerranée Est
Code : GAR2018_S_34 **Date de mise à jour :** 02/09/2021
Auteur : Cerema Méditerranée

Code : GAR2018_R_34_1 **Date de mise à jour :**
Auteur : Cerema Méditerranée 02/09/2021

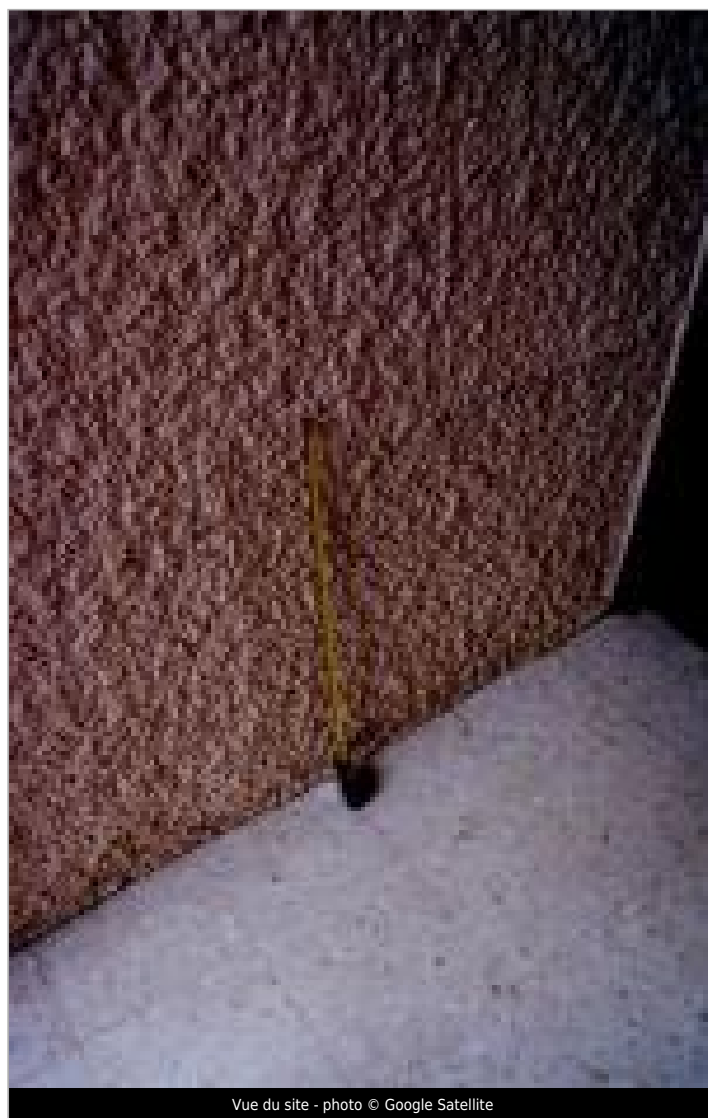
Commentaires : Limite de la façade nord de la maison

10 octobre 2018 Altitude calculée de l'eau : **non déterminé**

Nature de l'inondation : **Débordement de cours d'eau** Nature du repère : **Témoignage oral**

Commentaires : Témoignage de résidents

Maximum de l'inondation : Oui
Visibilité : Non renseigné **État du repère :** Disparu
Pérennité : Aucune **Repère calculé :** Non renseigné
PHEC : Non renseigné

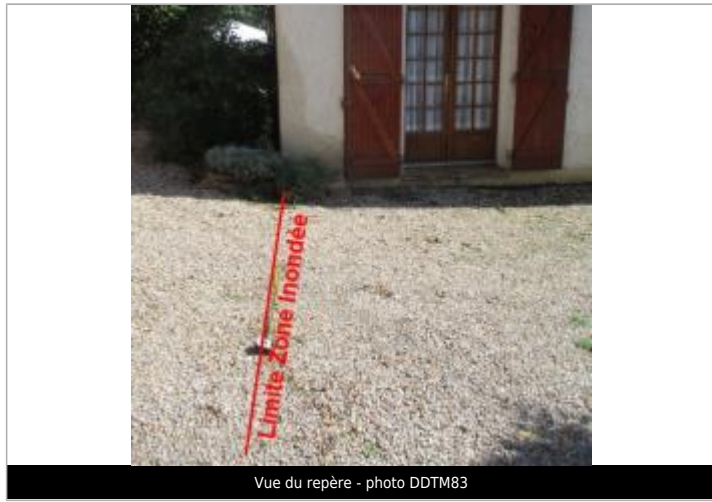
Méthode : Non renseigné
Organisme : DDTM 83
Référence nivelée : Autre type de référence
Description référence du repère : Limite de la zone inondée
Système altimétrique : NGF IGN 1969 (système normal)

Vue du repère - photo DDTM83
