Commune : ROQUEBRUNE-SUR-ARGENS

## 92 Chemin de la rivière

Rivière : La Garonne

Code : GAR2018\_S\_35

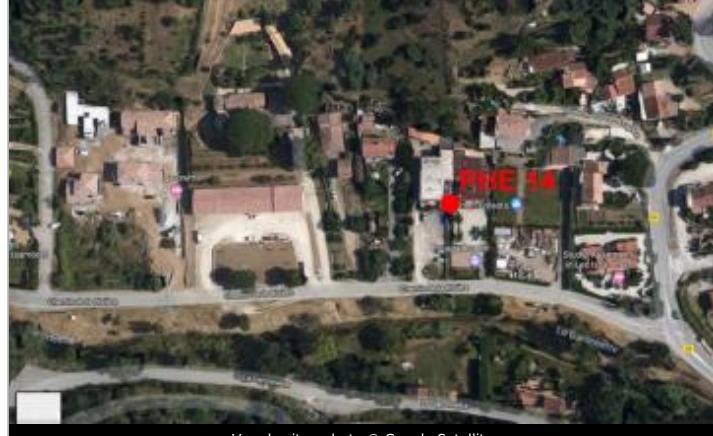
Commentaires : Sur le muret à l'entrée maison

Nature du repère : Laisse d'inondation

Commentaires : En complément, témoignage du résident

Différence entre le niveau d'eau et la référence (en m) : 0.990 m
