Commune : **ROQUEBRUNE-SUR-ARGENS**Rivière : **La Garonne****16 Chemin de la rivière #2****Commentaires** : Au niveau de la porte-fenêtre de la façade sud de la maison**1** Repère(s) sur le site**GÉNÉRAL****Unité de gestion** : Méditerranée Est**Code** : GAR2018_S_39**Date de mise à jour** : 02/09/2021**Auteur** : Cerema Méditerranée

**10 octobre 2018**Nature de l'inondation : **Débordement de cours d'eau**Altitude calculée de l'eau : **non déterminé**Nature du repère : **Laisse d'inondation****GÉNÉRAL****Code** : GAR2018_R_39_1**Date de mise à jour** :**Auteur** : Cerema Méditerranée

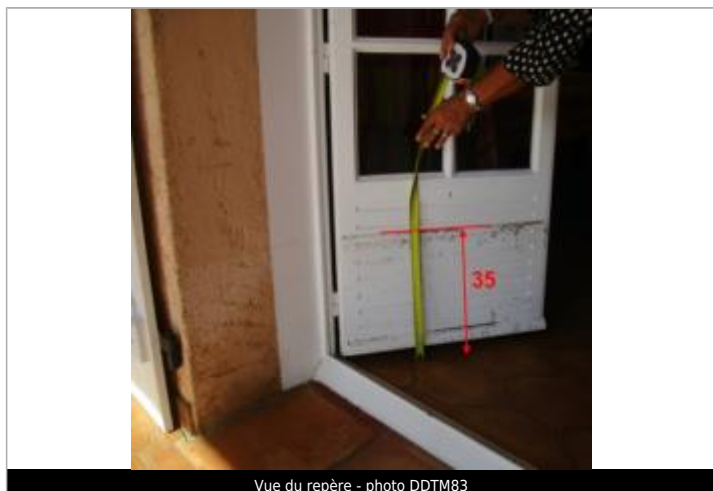
MARQUE**Maximum de l'inondation** : Oui**Visibilité** : Non renseigné**État du repère** : Disparu**Pérennité** : Aucune**Repère calculé** : Non renseigné**PHEC** : Non renseigné**SOURCE DE REPÉRAGE** : RELEVÉS DE LAISSES DE CRUES SUITE À LA CRUE DE LA GARONNETTE DU 10 OCTOBRE 2018 - 12/10/2018**Type de repérage** : Campagne de terrain post-inondation**Organisme(s)** : DDTM 83**NIVELLEMENT INITIAL - 12/10/2018****Méthode** : Non renseigné**Organisme** : DDTM 83**Commentaires sur le nivellement** : Précision 1 cm**Référence nivelée** : Autre type de référence**Description référence du repère** : Sol, intérieur maison**Système altimétrique** : NGF IGN 1969 (système normal)**Différence entre le niveau d'eau et la référence (en m)** : 0.350 m

Vue du repère - photo DDTM83
