Commune : ROQUEBRUNE-SUR-ARGENS

16 Chemin de la rivière #2

Rivière : La Garonne

Code : GAR2018_S_39

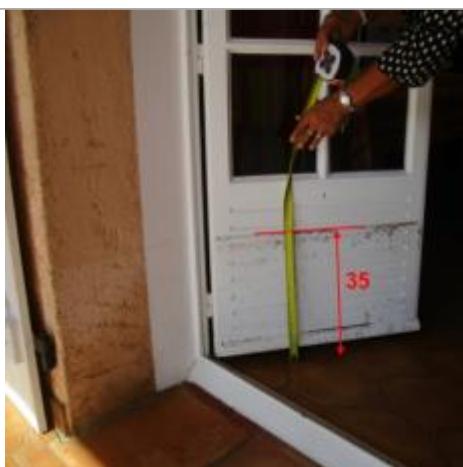
Code : GAR2018_R_39_1

Nature du repère : Laisse d'inondation

Vue du repère - photo DDTM83

État du repère : Disparu

Description référence du repère : Sol, intérieur maison

Différence entre le niveau d'eau et la référence (en m) : 0.350 m
