Commune : **ROQUEBRUNE-SUR-ARGENS**

Rivière : **La Garonne**

Code : GAR2018_S_43

SOURCE DE REPÉRAGE : RELEVÉS DE LAISSES DE CRUES SUITE À LA CRUE DE LA GARONNETTE DU 10 OCTOBRE 2018 - 12/10/2018

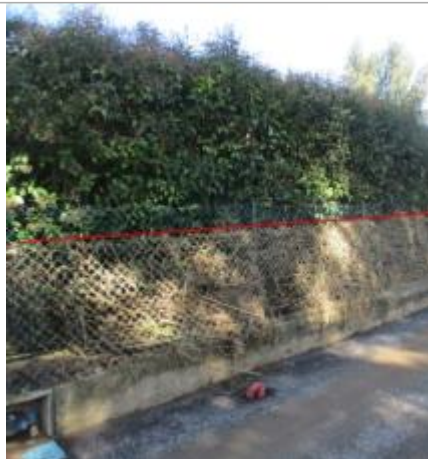
Commentaires : Grillage et haie au niveau du compteur d'eau

Vue du site - photo DDTM83

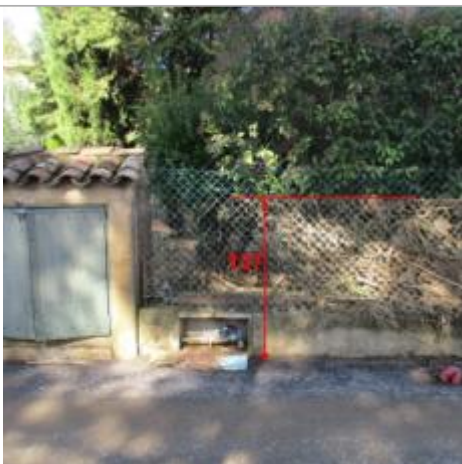
Nature du repère : **Laisse d'inondation**

Commentaires : Clôture au niveau du compteur d'eau

Différence entre le niveau d'eau et la référence (en m) : 1.370 m

Vue du repère - photo DDTM83
