Commune : **ROQUEBRUNE-SUR-ARGENS**Rivière : **La Garonne****n°6 allée des Galapagos****Commentaires** : Grillage et haie au niveau portail d'entrée**1** Repère(s) sur le site**GÉNÉRAL****Unité de gestion** : Méditerranée Est**Code** : GAR2018_S_44**Date de mise à jour** : 01/09/2021**Auteur** : Cerema Méditerranée

**10 octobre 2018**Nature de l'inondation : **Débordement de cours d'eau**Altitude calculée de l'eau : **non déterminé**Nature du repère : **Laisse d'inondation****GÉNÉRAL****Code** : GAR2018_R_44_1**Date de mise à jour** :**Auteur** : Cerema Méditerranée

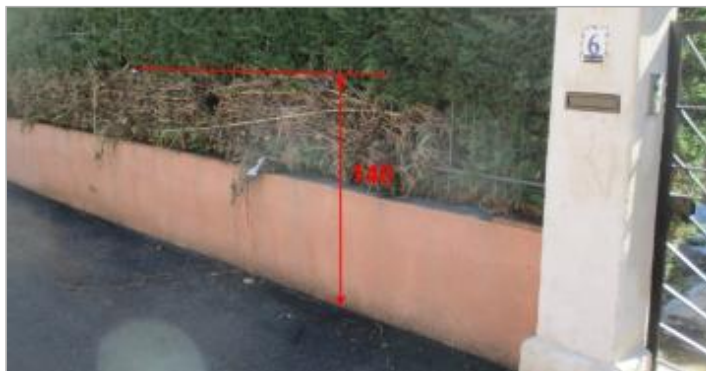
Vue du site - photo DDTM83

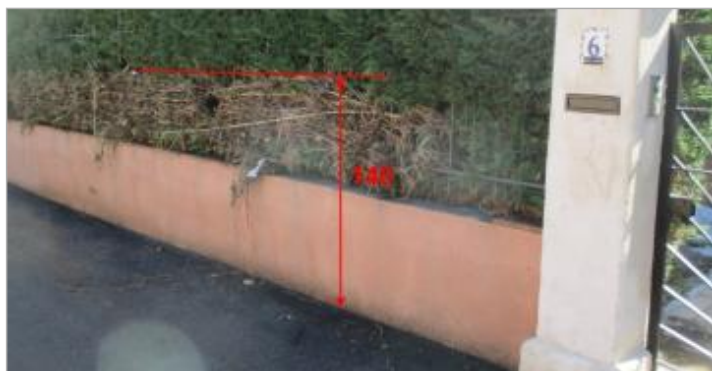
MARQUE**Maximum de l'inondation** : Oui**Visibilité** : Non renseigné**État du repère** : Disparu**Pérennité** : Aucune**Repère calculé** : Non renseigné**PHEC** : Non renseigné

Vue du repère - photo DDTM83
