Commune : ROQUEBRUNE-SUR-ARGENS

Rivière : La Garonne

Villa « Les Reinettes » Bd. Des Agasses #2

Unité de gestion : Méditerranée Est**Code :** GAR2018_S_47**Date de mise à jour :** 02/09/2021**Auteur :** Cerema Méditerranée

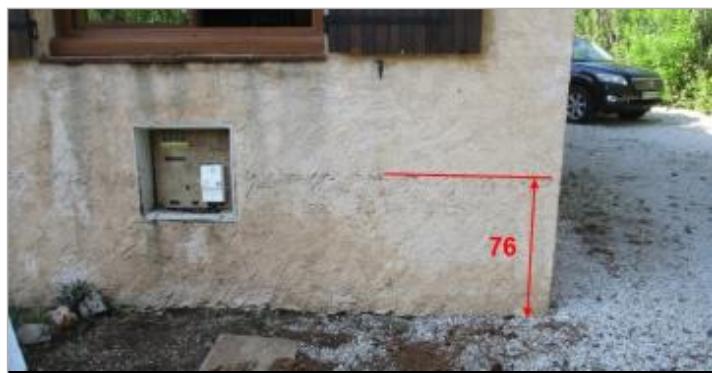
Vue du repère - photo DDTM83

Nature du repère : Laisse d'inondation

Maximum de l'inondation : Oui**Visibilité :** Non renseigné**Pérennité :** Aucune**PHEC :** Non renseigné**État du repère :** Disparu**Repère calculé :** Non renseigné

Méthode : Non renseigné**Organisme :** DDTM 83**Commentaires sur le niveling :** Précision 1 cm**Référence nivélée :** Autre type de référence**Description référence du repère :** Sol**Système altimétrique :** NGF IGN 1969 (système normal)**Différence entre le niveau d'eau et la référence (en m) :** 0.760 m
