Commune : **ROQUEBRUNE-SUR-ARGENS**Rivière : **La Garonne****Bd.des Agasses, le Castillon des Issambres #2****Commentaires** : Façade sud / grille aération cave**1**

GÉNÉRAL**Unité de gestion** : Méditerranée Est**Code** : GAR2018_S_52**Date de mise à jour** : 01/09/2021**Auteur** : Cerema Méditerranée

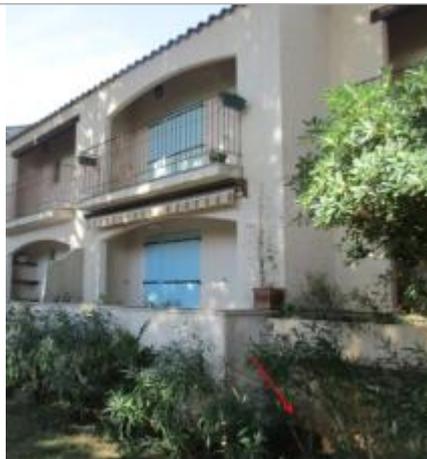
Vue du site - photo DDTM83

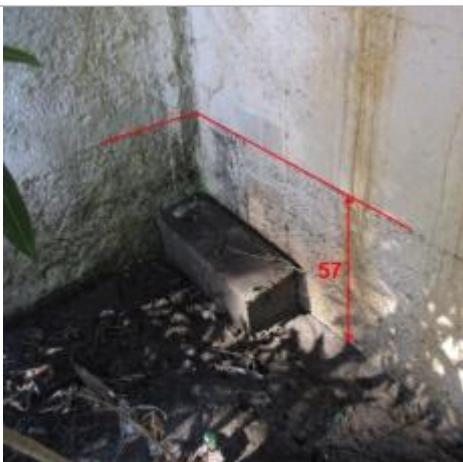
MARQUE**Maximum de l'inondation** : Oui**Visibilité** : Non renseigné**État du repère** : Disparu**Pérennité** : Aucune**Repère calculé** : Non renseigné**PHEC** : Non renseigné**SOURCE DE REPÉRAGE : RELEVÉS DE LAISSES DE CRUES SUITE À LA CRUE DE LA GARONNETTE DU 10 OCTOBRE 2018 - 12/10/2018****Type de repérage** : Campagne de terrain post-inondation**Organisme** : DDTM 83**NIVELLEMENT INITIAL - 12/10/2018****Méthode** : Non renseigné**Organisme** : DDTM 83**Commentaires sur le nivellement** : Précision 1 cm**Référence nivelée** : Autre type de référence**Description référence du repère** : Sol**Système altimétrique** : NGF IGN 1969 (système normal)**Différence entre le niveau d'eau et la référence (en m)** : 0.570 m

Vue du repère - photo DDTM83
