Commune : **ROQUEBRUNE-SUR-ARGENS**

Rivière : **La Garonne**

## Bd.des Agasses, le Castillon des Issambres #3

**Code** : GAR2018\_S\_53

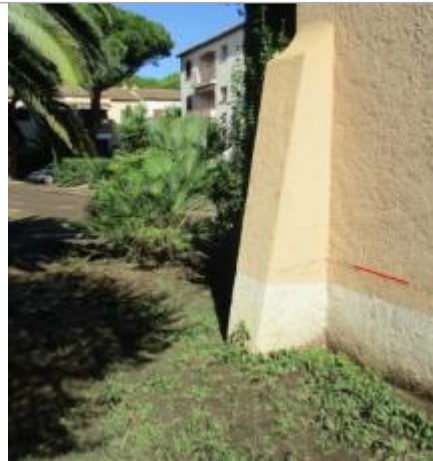
**Commentaires** : Angles des façades nord-ouest

Vue du site - photo DDTM83

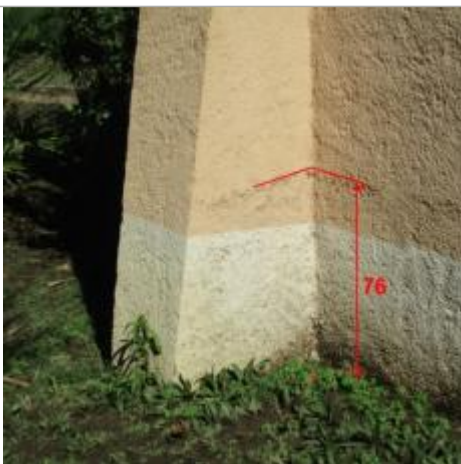
Nature du repère : **Laisse d'inondation**

**État du repère** : Disparu

**Différence entre le niveau d'eau et la référence (en m)** : 0.760 m

Vue du repère - photo DDTM83
