Commune : **SAINTE-MAXIME**

Rivière : **La Garonne**

## Villa au n°28 sur RD8 #2

### SOURCE DE REPÉRAGE : RELEVÉS DE LAISSES DE CRUES SUITE À LA CRUE DE LA GARONNETTE DU 10 OCTOBRE 2018 - 12/10/2018

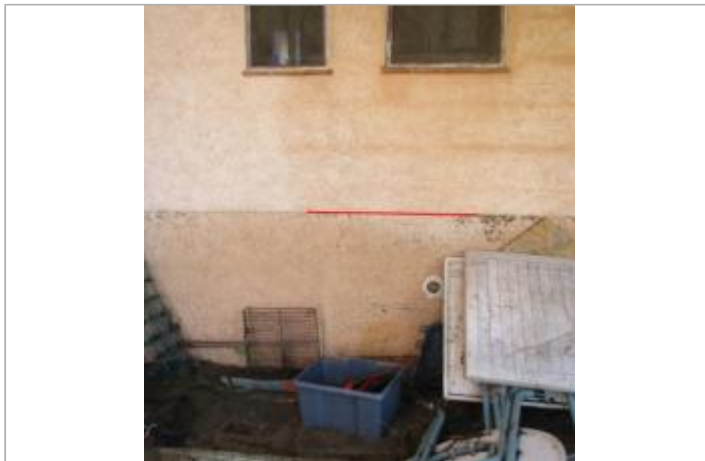
Vue du site - photo DDTM83

**Commentaires :** Façade nord-ouest de la villa.

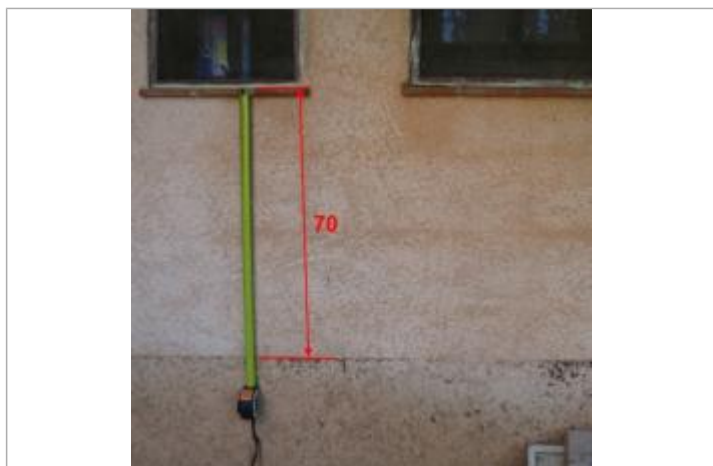
Vue du repère - photo DDTM83

Nature du repère : **Laisse d'inondation**

**État du repère :** Disparu

**Description référence du repère :** Par rapport au bas de l'ouverture

**Différence entre le niveau d'eau et la référence (en m) :** -0.700 m
