Commune : **SAINTE-MAXIME**

Rivière : **La Garonne**

Villa au n°28 sur RD8 #2

Code : GAR2018_S_55

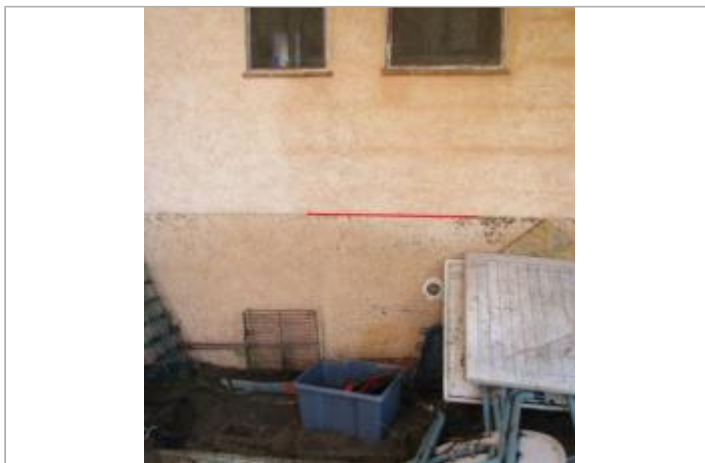
Commentaires : Façade nord-ouest de la villa.

Vue du site - photo DDTM83

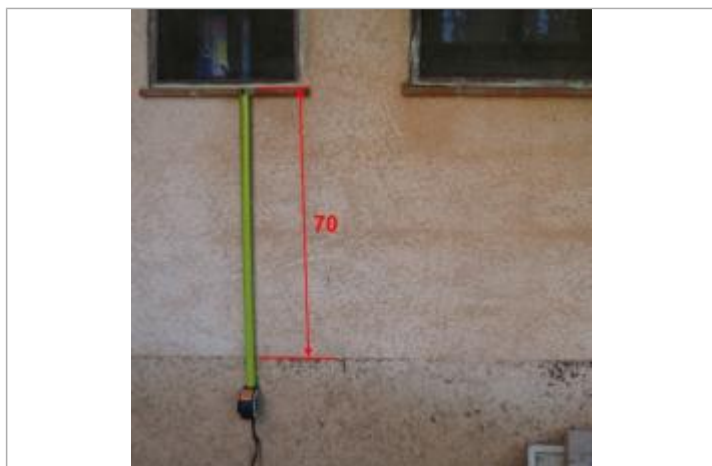
Nature du repère : **Laisse d'inondation**

Description référence du repère : Par rapport au bas de l'ouverture

Différence entre le niveau d'eau et la référence (en m) : -0.700 m

Vue du repère - photo DDTM83
