Commune : **SAINTE-MAXIME** | Rivière : **La Garonne**

Villa au n°24 sur RD8

Unité de gestion : Méditerranée Est
 Code : GAR2018_S_56 Date de mise à jour : 01/09/2021
 Auteur : Cerema Méditerranée

SOURCE DE REPÉRAGE : RELEVÉS DE LAISSES DE CRUES SUITE À LA CRUE DE LA GARONNETTE DU 10 OCTOBRE 2018 - 12/10/2018

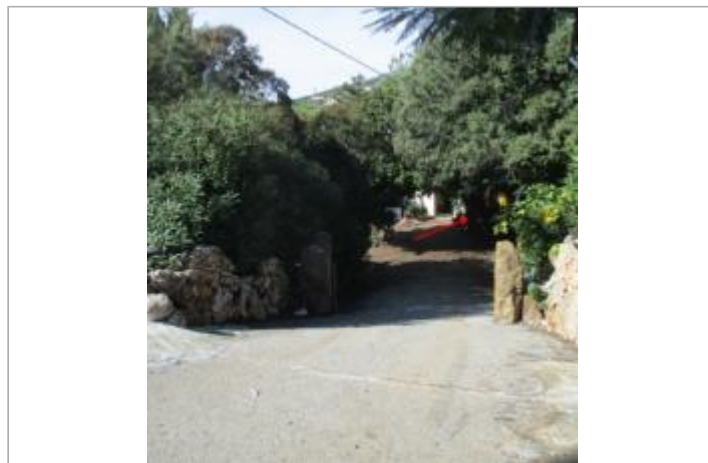
Vue du site - photo DDTM83

Commentaires : Sur mur baie vitrée extérieure

Nature de l'inondation : **Débordement de cours d'eau** Nature du repère : **Laisse d'inondation**

Maximum de l'inondation : Oui
 Visibilité : Non renseigné État du repère : Disparu
 Pérennité : Aucune Repère calculé : Non renseigné
 PHEC : Non renseigné

Méthode : Non renseigné
 Organisme : DDTM 83
 Commentaires sur le nivellement : Précision 1 cm
 Référence nivelée : Autre type de référence
 Description référence du repère : Sol
 Système altimétrique : NGF IGN 1969 (système normal)
 Différence entre le niveau d'eau et la référence (en m) : 0.610 m
