Commune : **SAINTE-MAXIME**Rivière : **La Garonne****Villa au n°24 sur RD8****Commentaires :** Sur mur baie vitrée extérieure**1**

**GÉNÉRAL****Unité de gestion :** Méditerranée Est**Code :** GAR2018\_S\_56**Date de mise à jour :** 01/09/2021**Auteur :** Cerema Méditerranée

**10 octobre 2018**Nature de l'inondation : **Débordement de cours d'eau**Altitude calculée de l'eau : **non déterminé**Nature du repère : **Laisse d'inondation****GÉNÉRAL****Code :** GAR2018\_R\_56\_1**Date de mise à jour :****Auteur :** Cerema Méditerranée

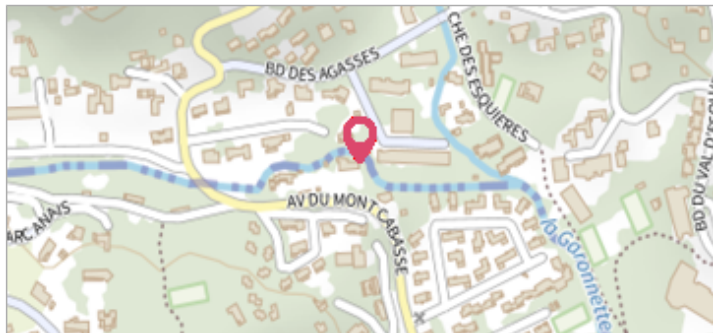
**MARQUE****Maximum de l'inondation :** Oui**Visibilité :** Non renseigné**État du repère :** Disparu**Pérennité :** Aucune**Repère calculé :** Non renseigné**PHEC :** Non renseigné**SOURCE DE REPÉRAGE : RELEVÉS DE LAISSES DE CRUES SUITE À LA CRUE DE LA GARONNETTE DU 10 OCTOBRE 2018 - 12/10/2018****Type de repérage :** Campagne de terrain post-inondation**Organisme(s) :** DDTM 83**NIVELLEMENT INITIAL - 12/10/2018****Méthode :** Non renseigné**Organisme :** DDTM 83**Commentaires sur le nivellement :** Précision 1 cm**Référence nivelée :** Autre type de référence**Description référence du repère :** Sol**Système altimétrique :** NGF IGN 1969 (système normal)**Différence entre le niveau d'eau et la référence (en m) :** 0.610 m

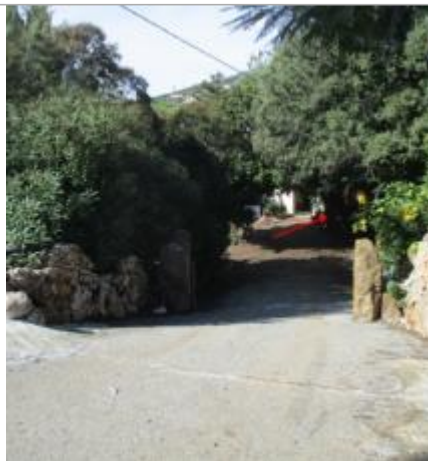
Vue du site - photo DDTM83
