Commune : **SAINTE-MAXIME**

Rivière : **La Garonne**

Domaine Beau Rivage sur RD8 Villa n° 11

Code : GAR2018_S_57

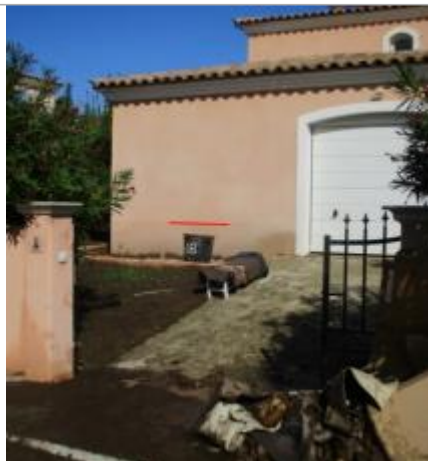
Vue du site - photo DDTM83

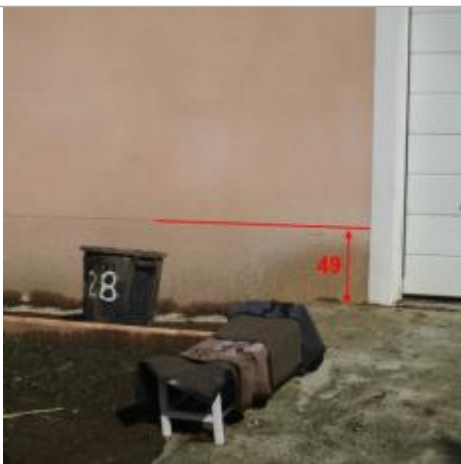
Nature du repère : **Laisse d'inondation**

Description référence du repère : Sol au niveau du garage

Différence entre le niveau d'eau et la référence (en m) : 0.490 m

Vue du repère - photo DDTM83
