Commune : **SAINTE-MAXIME**

## Domaine Beau Rivage sur RD8 Villa n° 11

Code : GAR2018\_S\_57

### SOURCE DE REPÉRAGE : RELEVÉS DE LAISSES DE CRUES SUITE À LA CRUE DE LA GARONNETTE DU 10 OCTOBRE 2018 - 12/10/2018

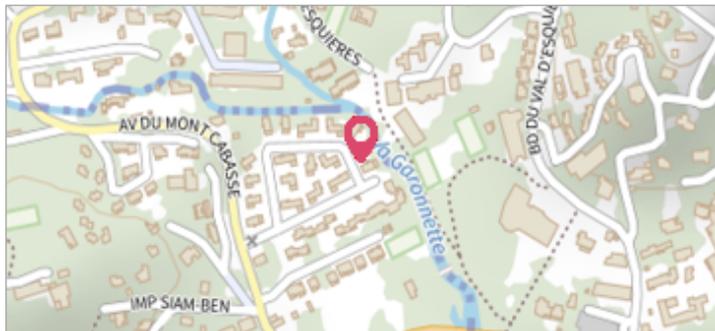
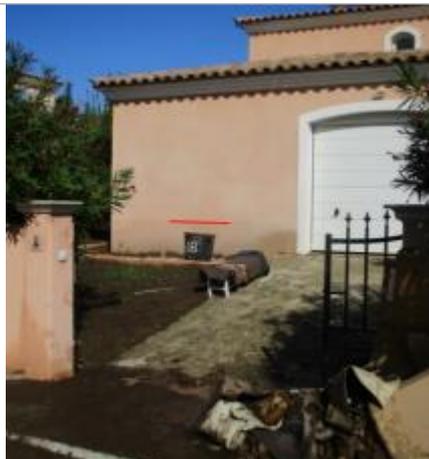
Commentaires : Façade

Vue du site - photo DDTM83

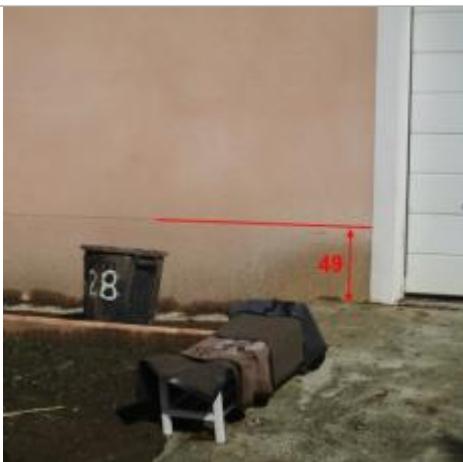
Nature du repère : **Laisse d'inondation**

État du repère : Disparu

Description référence du repère : Sol au niveau du garage

Différence entre le niveau d'eau et la référence (en m) : 0.490 m

Vue du repère - photo DDTM83
