Commune : **SAINTE-MAXIME**Rivière : **La Garonne****Domaine Beau Rivage sur RD8 Villa n° 9****Commentaires** : Pilier gauche en entrant du portail entrée**1** Repère(s) sur le site**GÉNÉRAL****Unité de gestion** : Méditerranée Est**Code** : GAR2018_S_58**Date de mise à jour** : 01/09/2021**Auteur** : Cerema Méditerranée

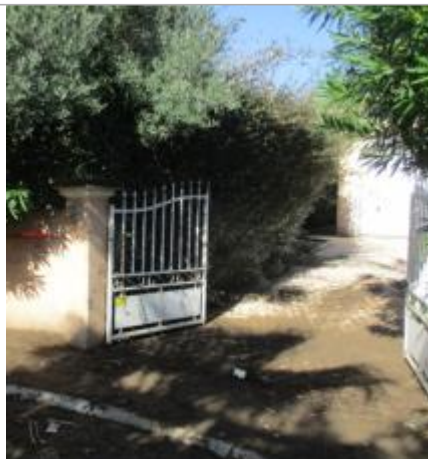
Vue du site - photo DDTM83

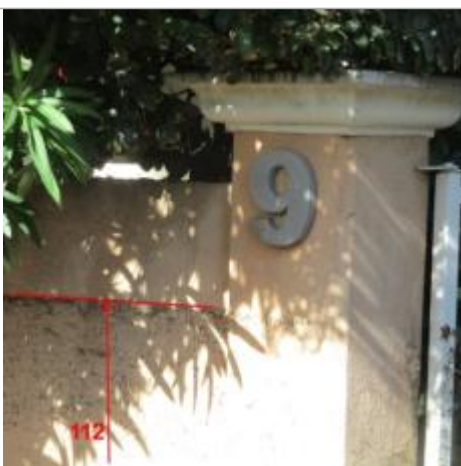
MARQUE**Maximum de l'inondation** : Oui**Visibilité** : Non renseigné**État du repère** : Disparu**Pérennité** : Aucune**Repère calculé** : Non renseigné**PHEC** : Non renseigné**SOURCE DE REPÉRAGE : RELEVÉS DE LAISSES DE CRUES SUITE À LA CRUE DE LA GARONNETTE DU 10 OCTOBRE 2018 - 12/10/2018****Type de repérage** : Campagne de terrain post-inondation**Organisme(s)** : DDTM 83**NIVELLEMENT INITIAL - 12/10/2018****Méthode** : Non renseigné**Organisme** : DDTM 83**Commentaires sur le nivellement** : Précision 1 cm**Référence nivelée** : Autre type de référence**Description référence du repère** : Sol**Système altimétrique** : NGF IGN 1969 (système normal)**Différence entre le niveau d'eau et la référence (en m)** : 1.120 m

Vue du repère - photo DDTM83
