Commune : SAINTE-MAXIME

Rivière : La Garonnette

**Domaine Beau Rivage sur RD8 Villa n° 8**

**1** Repère(s) sur le site**GÉNÉRAL****Unité de gestion :** Méditerranée Est**Code :** GAR2018\_S\_59**Date de mise à jour :** 01/09/2021**Auteur :** Cerema Méditerranée

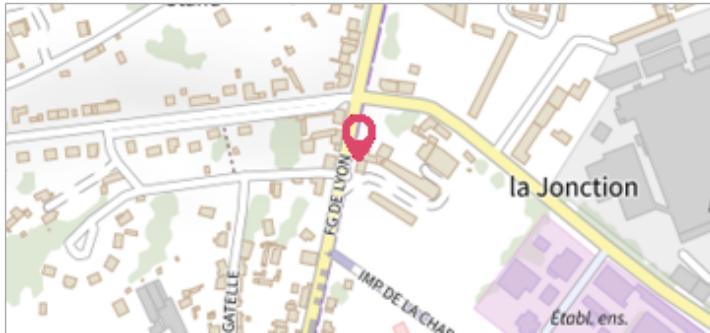
Commentaires : Angle Sud-Ouest de la villa

Nature du repère : Laisse d'inondation

**MARQUE****Maximum de l'inondation :** Oui**Visibilité :** Non renseigné**Pérennité :** Aucune**PHEC :** Non renseigné**État du repère :** Disparu**Repère calculé :** Non renseigné**SOURCE DE REPÉRAGE : RELEVÉS DE LAISSES DE CRUES SUITE À LA CRUE DE LA GARONNETTE DU 10 OCTOBRE 2018 - 12/10/2018****Type de repérage :** Campagne de terrain post-inondation  
**Organisme :** DDTM 83**NIVELLEMENT INITIAL - 12/10/2018****Méthode :** Non renseigné**Organisme :** DDTM 83**Commentaires sur le niveling :** Précision 1 cm**Référence nivelée :** Autre type de référence**Description référence du repère :** Sol**Système altimétrique :** NGF IGN 1969 (système normal)**Différence entre le niveau d'eau et la référence (en m) :** 0.570 m
