Commune : SAINTE-MAXIME

Rivière : La Garonne

Domaine Beau Rivage sur RD8 Villa n° 5

Code : GAR2018_S_62

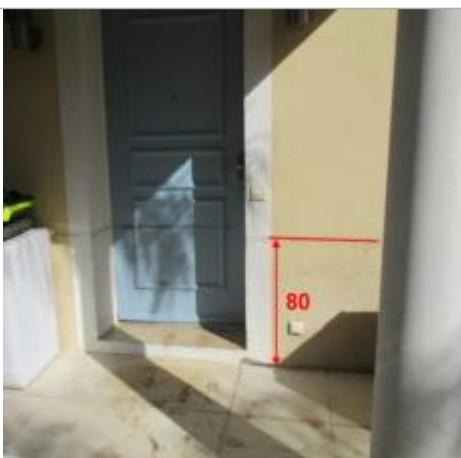
Commentaires : Porte d'entrée façade ouest

Nature du repère : Laisse d'inondation

Vue du repère - photo DDTM83

État du repère : Disparu

Différence entre le niveau d'eau et la référence (en m) : 0.800 m
