Commune : **SAINTE-MAXIME** | Rivière : **La Garonne**

**Domaine Beau Rivage sur RD8 Villa n° 16**

Unité de gestion : Méditerranée Est  
 Code : GAR2018\_S\_63 Date de mise à jour : 01/09/2021  
 Auteur : Cerema Méditerranée

**SOURCE DE REPÉRAGE : RELEVÉS DE LAISSES DE CRUES SUITE À LA CRUE DE LA GARONNETTE DU 10 OCTOBRE 2018 - 12/10/2018**

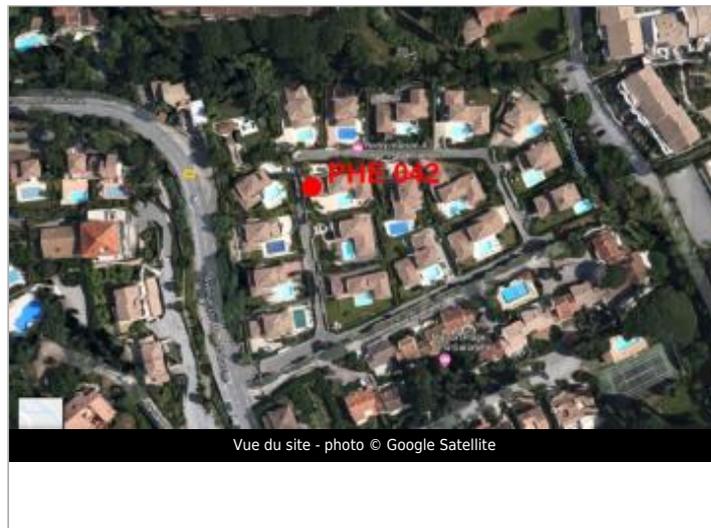
Commentaires : Intérieur du garage

Nature du repère : **Laisse d'inondation**

Maximum de l'inondation : Oui  
 Visibilité : Non renseigné État du repère : Disparu  
 Pérennité : Aucune Repère calculé : Non renseigné  
 PHEC : Non renseigné
