Commune : **SAINTE-MAXIME**

Rivière : **La Garonne**

## Domaine Beau Rivage sur RD8Villa n° 14 (villa « Rêve »)

Code : GAR2018\_S\_64

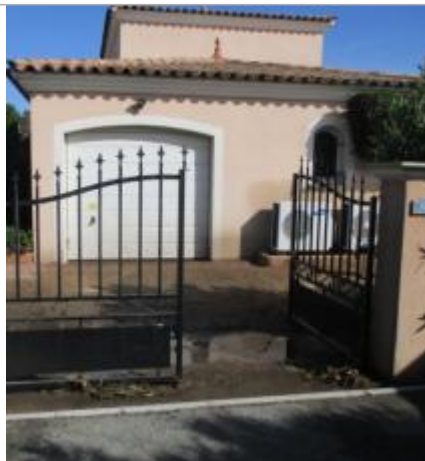
Vue du site - photo DDTM83

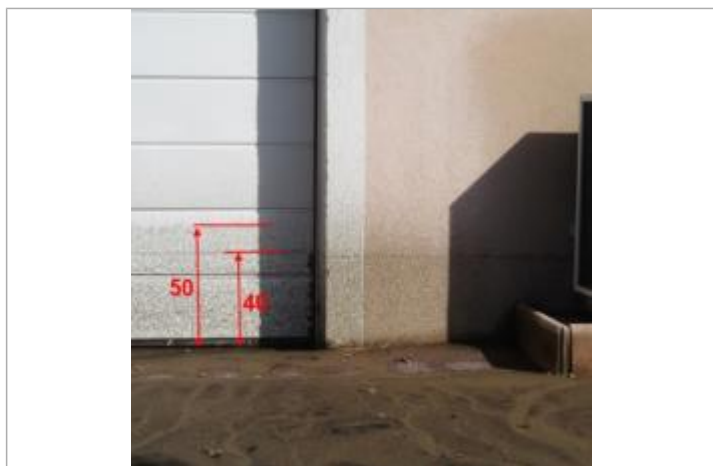
Commentaires : Porte du garage façade ouest

Commentaires sur le nivellement : Deux marques sont visibles, l'une à 40cm marquée, l'autre à 50 cm, plus diffuse.

Vue du repère - photo DDTM83
