Commune : **SAINTE-MAXIME**

Rivière : **La Garonne**

Domaine Beau Rivage sur RD8Villa n° 14 (villa « Rêve »)

Code : GAR2018_S_64

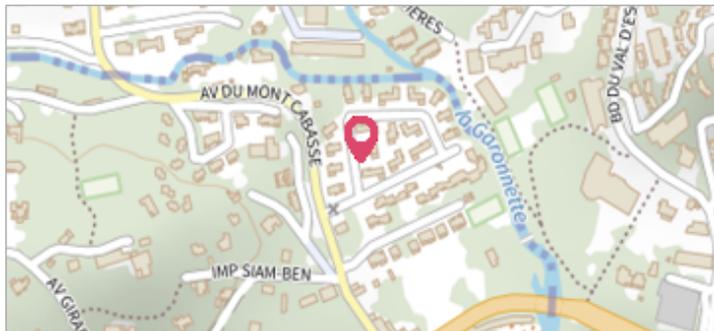
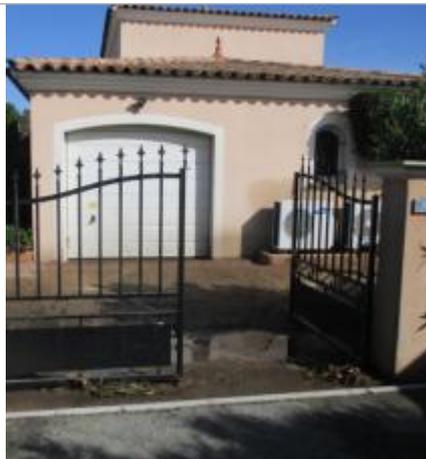
Commentaires : Porte du garage façade ouest

Vue du site - photo DDTM83

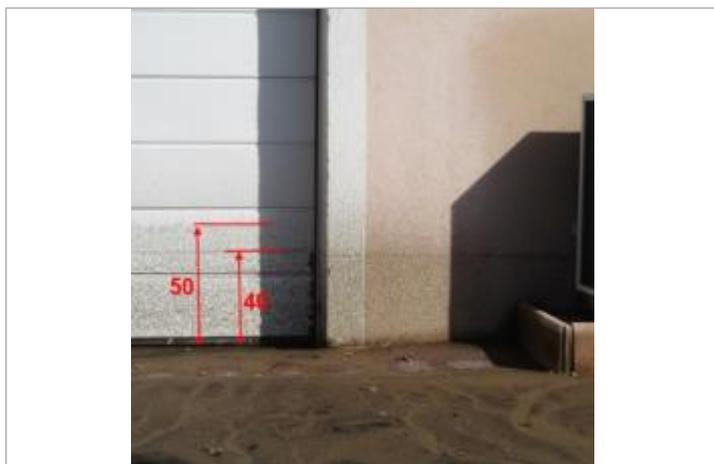
Commentaires sur le nivellement : Deux marques sont visibles, l'une à 40cm marquée, l'autre à 50 cm, plus diffuse.

Différence entre le niveau d'eau et la référence (en m) : 0.500 m

Vue du repère - photo DDTM83
