Commune : **SAINTE-MAXIME**Rivière : **La Garonne****RD8 / Les Esqueriades villa n° 11****Commentaires :** Façade nord**1**

GÉNÉRAL**Unité de gestion :** Méditerranée Est**Code :** GAR2018_S_70**Date de mise à jour :** 01/09/2021**Auteur :** Cerema Méditerranée

**10 Octobre 2018**Nature de l'inondation : **Débordement de cours d'eau**Altitude calculée de l'eau : **non déterminé**Nature du repère : **Laisse d'inondation****Commentaires :** Sous la fenêtre de la façade nord**GÉNÉRAL****Code :** GAR2018_R_70_1**Date de mise à jour :****Auteur :** Cerema Méditerranée

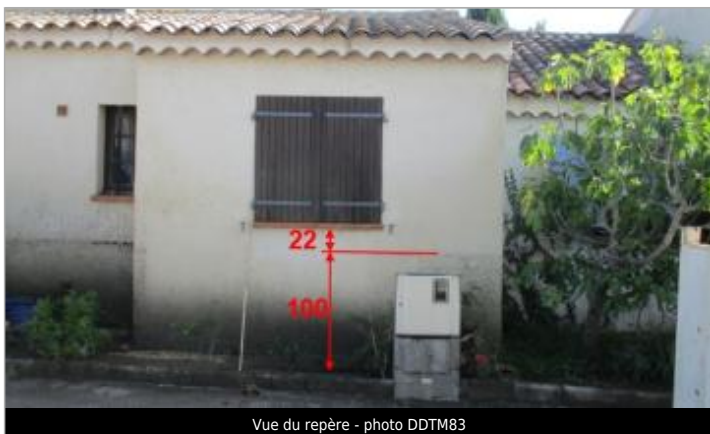
Vue du repère - photo DDTM83

MARQUE**Maximum de l'inondation :** Oui**Visibilité :** Non renseigné**État du repère :** Disparu**Pérennité :** Aucune**Repère calculé :** Non renseigné**PHEC :** Non renseigné**SOURCE DE REPÉRAGE : RELEVÉS DE LAISSES DE CRUES SUITE À LA CRUE DE LA GARONNETTE DU 10 OCTOBRE 2018 - 12/10/2018****Type de repérage :** Campagne de terrain post-inondation**Organisme :** DDTM 83**NIVELLEMENT INITIAL - 12/10/2018****Méthode :** Non renseigné**Organisme :** DDTM 83**Commentaires sur le nivellement :** 22 cm sous la fenêtre ou 1m au dessus du sol**Référence nivelée :** Autre type de référence**Description référence du repère :** Margelle de la fenêtre**Système altimétrique :** NGF IGN 1969 (système normal)**Différence entre le niveau d'eau et la référence (en m) :** -0.220 m
