Commune : **ROQUEBRUNE-SUR-ARGENS**Rivière : **La Garonne****Chemin des Esquières, Parking des Jardins de Trevi****Commentaires** : Sur poteau parking privé**1** Repère(s) sur le site**GÉNÉRAL****Unité de gestion** : Méditerranée Est**Code** : GAR2018_S_22**Date de mise à jour** : 02/09/2021**Auteur** : Cerema Méditerranée

**10 octobre 2018**Nature de l'inondation : **Débordement de cours d'eau**Altitude calculée de l'eau : **non déterminé**Nature du repère : **Laisse d'inondation****GÉNÉRAL****Code** : GAR2018_R_22_1**Date de mise à jour** :**Auteur** : Cerema Méditerranée

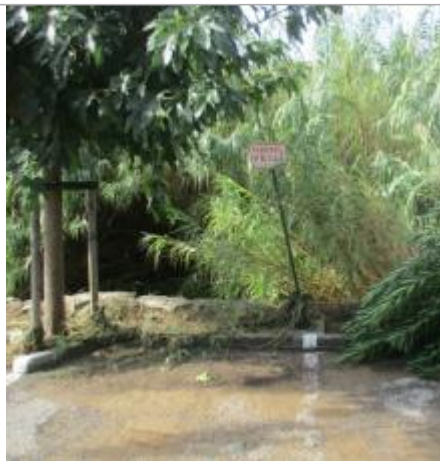
Vue du site - photo DDTM83

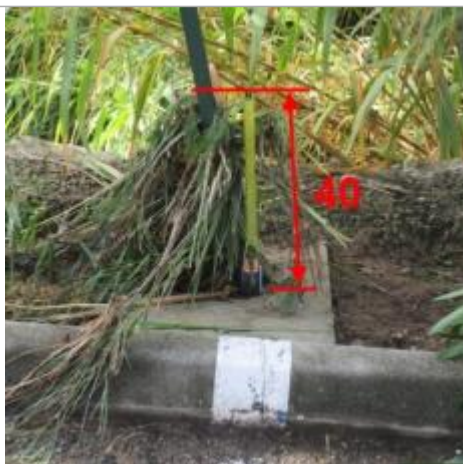
Vue du repère - photo DDTM83

MARQUE**Maximum de l'inondation** : Oui**Visibilité** : Non renseigné**État du repère** : Disparu**Pérennité** : Aucune**Repère calculé** : Non renseigné**PHEC** : Non renseigné**SOURCE DE REPÉRAGE : RELEVÉS DE LAISSES DE CRUES SUITE À LA CRUE DE LA GARONNETTE DU 10 OCTOBRE 2018 - 12/10/2018****Type de repérage** : Campagne de terrain post-inondation**Organisme(s)** : DDTM 83**NIVELLEMENT INITIAL - 12/10/2018****Méthode** : Non renseigné**Organisme** : DDTM 83**Commentaires sur le nivellement** : Incertaine, 40 cm valeur minimale**Référence nivelée** : Autre type de référence**Description référence du repère** : Dalle béton du poteau, au niveau du trottoir**Système altimétrique** : NGF IGN 1969 (système normal)**Différence entre le niveau d'eau et la référence (en m)** : 0.400 m
