Commune : **ROQUEBRUNE-SUR-ARGENS**Rivière : **La Garonne****Chemin des Esquières, Résidence des Iscles #3****Commentaires** : 1er garage - ruisseau des Esquières**1**

**GÉNÉRAL****Unité de gestion** : Méditerranée Est**Code** : GAR2018\_S\_25**Date de mise à jour** : 02/09/2021**Auteur** : Cerema Méditerranée

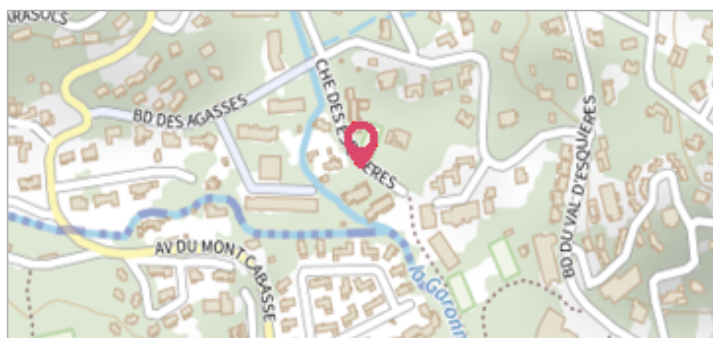
Vue du site - photo DDTM83

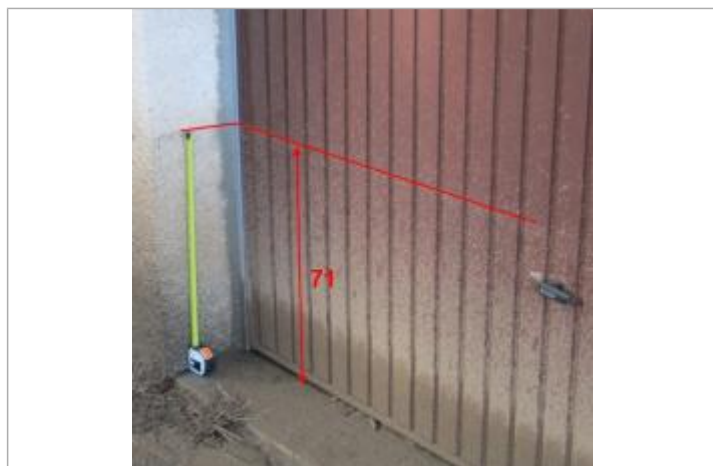
**10 octobre 2018**Nature de l'inondation : **Débordement de cours d'eau**Altitude calculée de l'eau : **non déterminé**Nature du repère : **Laisse d'inondation****GÉNÉRAL****Code** : GAR2018\_R\_25\_1**Date de mise à jour** :**Auteur** : Cerema Méditerranée

**MARQUE****Maximum de l'inondation** : Oui**Visibilité** : Non renseigné**État du repère** : Disparu**Pérennité** : Aucune**Repère calculé** : Non renseigné**PHEC** : Non renseigné

Vue du repère - photo DDTM83

**SOURCE DE REPÉRAGE : RELEVÉS DE LAISSES DE CRUES SUITE À LA CRUE DE LA GARONNETTE DU 10 OCTOBRE 2018 - 12/10/2018****Type de repérage** : Campagne de terrain post-inondation**Organisme(s)** : DDTM 83**NIVELLEMENT INITIAL - 12/10/2018****Méthode** : Non renseigné**Organisme** : DDTM 83**Commentaires sur le nivellement** : Fiable, précision 1 cm**Référence nivelée** : Autre type de référence**Description référence du repère** : Dalle du garage**Système altimétrique** : NGF IGN 1969 (système normal)**Différence entre le niveau d'eau et la référence (en m)** : 0.710 m
