Commune : **ROQUEBRUNE-SUR-ARGENS**Rivière : **La Garonne****Chemin des Esquières, Résidence des Iscles #3****Commentaires** : 1er garage - ruisseau des Esquières**1**

**GÉNÉRAL****Unité de gestion** : Méditerranée Est**Code** : GAR2018\_S\_25**Date de mise à jour** : 02/09/2021**Auteur** : Cerema Méditerranée

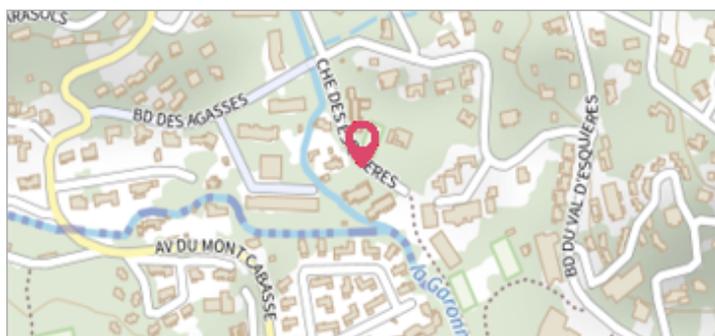
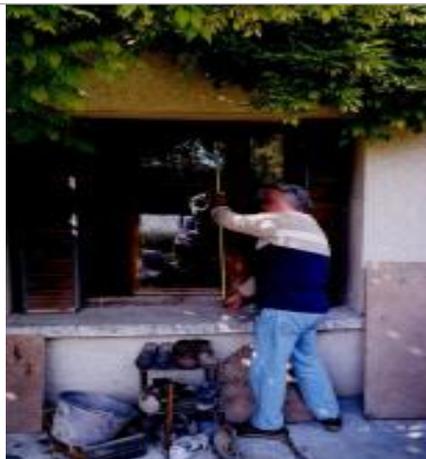
Vue du site - photo DDTM83

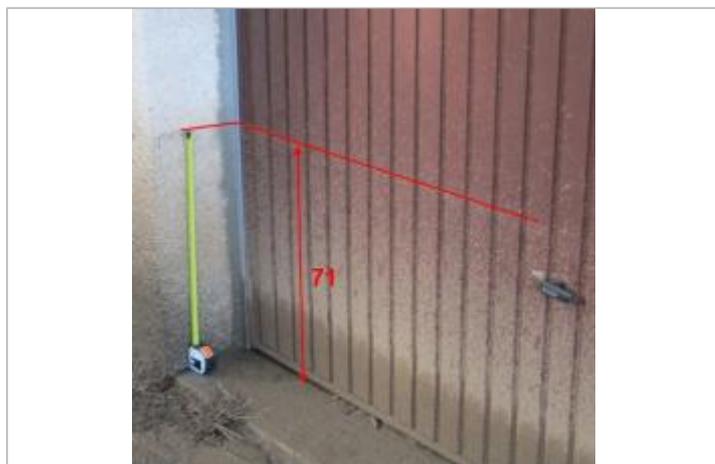
**MARQUE****Maximum de l'inondation** : Oui**Visibilité** : Non renseigné**État du repère** : Disparu**Pérennité** : Aucune**Repère calculé** : Non renseigné**PHEC** : Non renseigné**SOURCE DE REPÉRAGE : RELEVÉS DE LAISSES DE CRUES SUITE À LA CRUE DE LA GARONNETTE DU 10 OCTOBRE 2018 - 12/10/2018****Type de repérage** : Campagne de terrain post-inondation**Organisme** : DDTM 83**NIVELLEMENT INITIAL - 12/10/2018****Méthode** : Non renseigné**Organisme** : DDTM 83**Commentaires sur le nivellement** : Fiable, précision 1 cm**Référence nivelée** : Autre type de référence**Description référence du repère** : Dalle du garage**Système altimétrique** : NGF IGN 1969 (système normal)**Différence entre le niveau d'eau et la référence (en m)** : 0.710 m

Vue du repère - photo DDTM83
