Commune : **ROQUEBRUNE-SUR-ARGENS**

Rivière : **La Garonne**

Chemin des Esquières, Villa Lou Akinou

Code : GAR2018_S_26

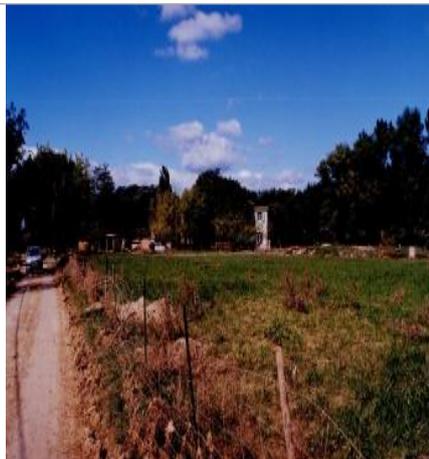
Commentaires : Angle pilier terrain de tennis - ruisseau des Esquières

Vue du site - photo DDTM83

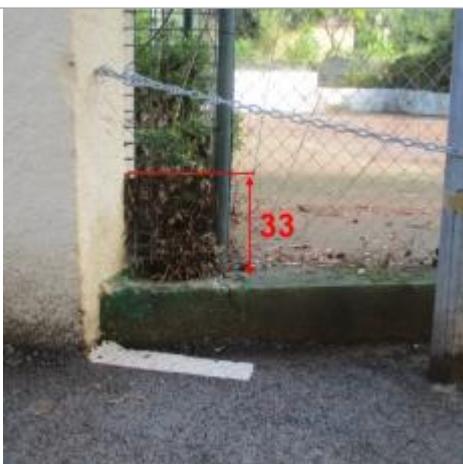
Nature du repère : **Laisse d'inondation**

Commentaires sur le nivellement : Incertaine, 33cm valeur minimale

Description référence du repère : Niveau du terrain de tennis

Différence entre le niveau d'eau et la référence (en m) : 0.330 m

Vue du repère - photo DDTM83
