Commune : **ROQUEBRUNE-SUR-ARGENS**

Rivière : **La Garonne**

## 74 Chemin de la rivière #2

Code : GAR2018\_R\_30\_1

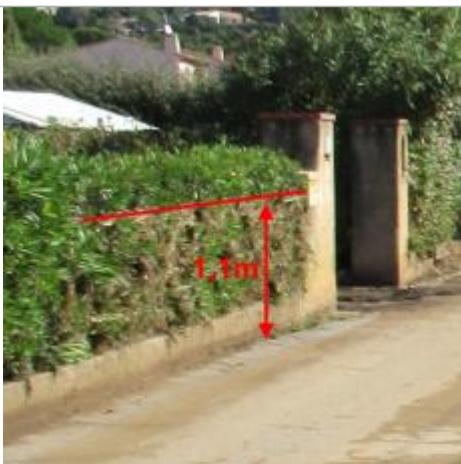
Commentaires : Sur la haie

Nature du repère : **Laisse d'inondation**

Commentaires sur le nivellement : Incertaine, 1,1m valeur minimale

Différence entre le niveau d'eau et la référence (en m) : 1.100 m

Vue du repère - photo DDTM83
