Commune : **ROQUEBRUNE-SUR-ARGENS** | Rivière : **La Garonne**

**114 Chemin de la rivière**

**SOURCE DE REPÉRAGE : RELEVÉS DE LAISSES DE CRUES SUITE À LA CRUE DE LA GARONNETTE DU 10 OCTOBRE 2018 - 12/10/2018**

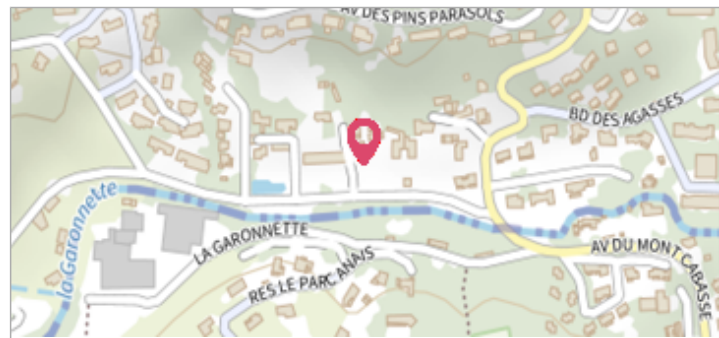
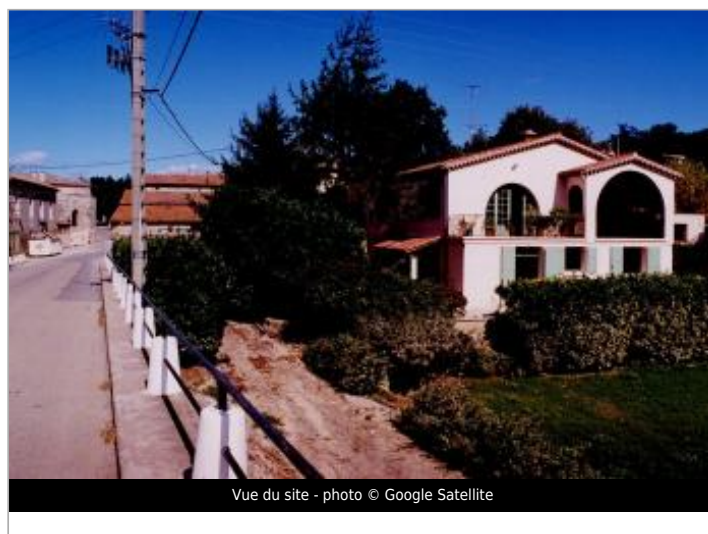
Nature de l'inondation : **Débordement de cours d'eau**      Nature du repère : **Laisse d'inondation**

Commentaires : Véhicule en réparation sur chandelle, n'a pas bougé durant la crue

Méthode : Non renseigné  
 Organisme : DDTM 83  
 Commentaires sur le nivellement : Incertitude 5cm  
 Référence nivelée : Autre type de référence  
 Description référence du repère : Sol de la cour  
 Système altimétrique : NGF IGN 1969 (système normal)  
 Différence entre le niveau d'eau et la référence (en m) : 0.850 m
