Commune : **ROQUEBRUNE-SUR-ARGENS** | Rivière : **La Garonne**

114 Chemin de la rivière #2

Unité de gestion : Méditerranée Est
Code : GAR2018_S_34 **Date de mise à jour :** 02/09/2021
Auteur : Cerema Méditerranée

SOURCE DE REPÉRAGE : RELEVÉS DE LAISSES DE CRUES SUITE À LA CRUE DE LA GARONNETTE DU 10 OCTOBRE 2018 - 12/10/2018

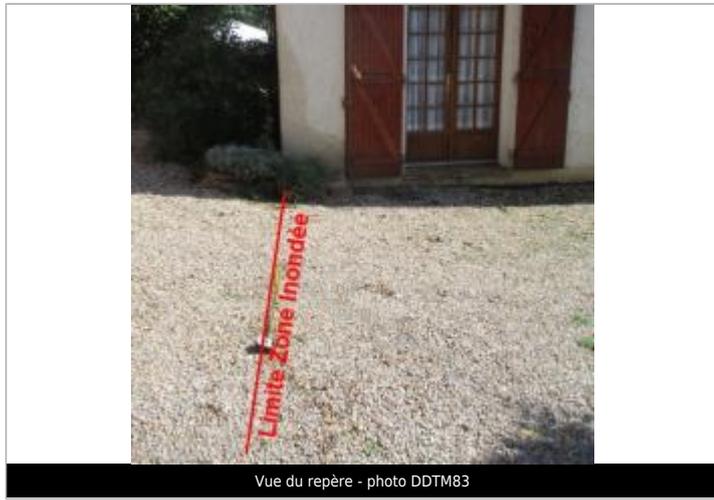
Commentaires : Limite de la façade nord de la maison

Méthode : Non renseigné
Organisme : DDTM 83
Référence nivelée : Autre type de référence
Description référence du repère : Limite de la zone inondée
Système altimétrique : NGF IGN 1969 (système normal)

Vue du repère - photo DDTM83
