Commune : <b>ROQUEBRUNE-SUR-ARGENS</b>	Rivière : <b>La Garonne</b>
<b>16 Chemin de la rivière</b>		
<b>Commentaires :</b> Façade Est de la maison	<b>1</b>	
Repère(s) sur le site

**Code :** GAR2018\_S\_38

**Code :** GAR2018\_R\_38\_1

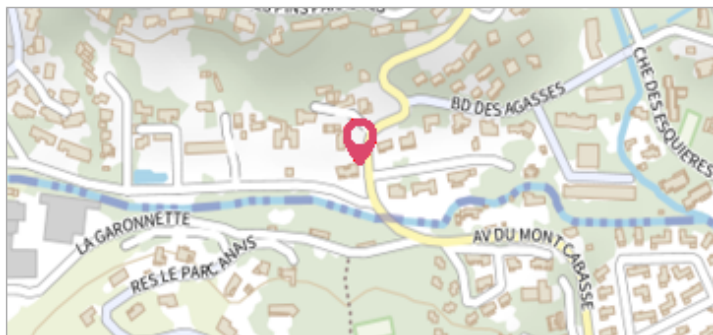
<b>10 Octobre 2018</b>	Altitude calculée de l'eau : <b>non déterminé</b>
Nature de l'inondation : <b>Débordement de cours d'eau</b>		Nature du repère : <b>Laisse d'inondation</b>

**Description référence du repère :** Haut des marches de la porte fenêtre

**Différence entre le niveau d'eau et la référence (en m) :** 0.570 m
