Commune : **ROQUEBRUNE-SUR-ARGENS**

Rivière : **La Garonne**

## Allée des Galapagos (en face du n°2)

**Code :** GAR2018\_S\_43

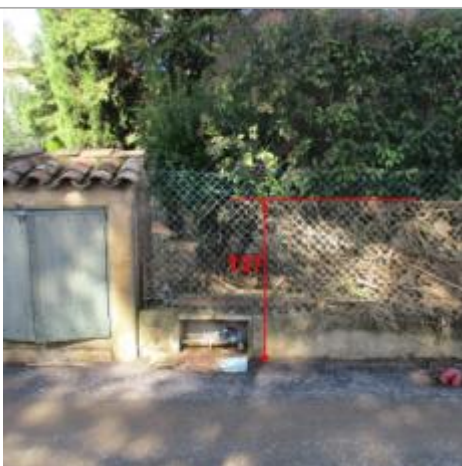
Nature du repère : **Laisse d'inondation**

**Commentaires :** Clôture au niveau du compteur d'eau

**État du repère :** Disparu

**Différence entre le niveau d'eau et la référence (en m) :** 1.370 m

Vue du repère - photo DDTM83
