Commune : **ROQUEBRUNE-SUR-ARGENS**Rivière : **La Garonne****n°6 allée des Galapagos****Commentaires** : Grillage et haie au niveau portail d'entrée**1** Repère(s) sur le site**GÉNÉRAL****Unité de gestion** : Méditerranée Est**Code** : GAR2018_S_44**Date de mise à jour** : 01/09/2021**Auteur** : Cerema Méditerranée

**10 octobre 2018**Altitude calculée de l'eau : **non déterminé**Nature de l'inondation : **Débordement de cours d'eau**Nature du repère : **Laisse d'inondation****GÉNÉRAL****Code** : GAR2018_R_44_1**Date de mise à jour** :**Auteur** : Cerema Méditerranée

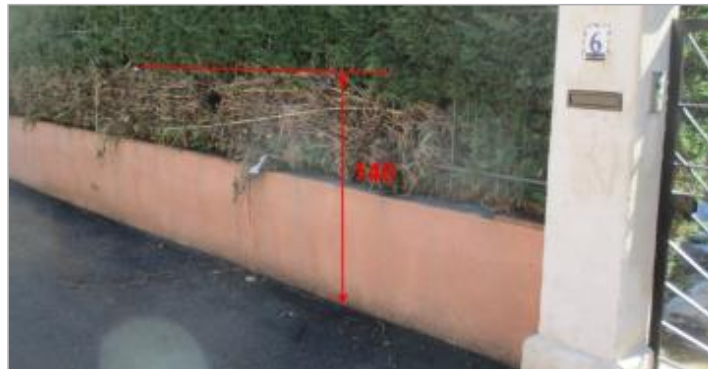
Vue du site - photo DDTM83

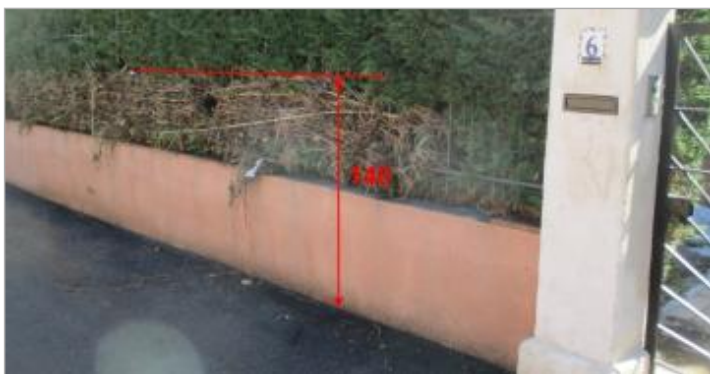
MARQUE**Maximum de l'inondation** : Oui**Visibilité** : Non renseigné**État du repère** : Disparu**Pérennité** : Aucune**Repère calculé** : Non renseigné**PHEC** : Non renseigné

Vue du repère - photo DDTM83

SOURCE DE REPÉRAGE : RELEVÉS DE LAISSES DE CRUES SUITE À LA CRUE DE LA GARONNETTE DU 10 OCTOBRE 2018 - 12/10/2018**Type de repérage** : Campagne de terrain post-inondation**Organisme(s)** : DDTM 83**NIVELLEMENT INITIAL - 12/10/2018****Méthode** : Non renseigné**Organisme** : DDTM 83**Commentaires sur le nivellement** : Précision 2cm**Référence nivelée** : Autre type de référence**Description référence du repère** : Sol**Système altimétrique** : NGF IGN 1969 (système normal)**Différence entre le niveau d'eau et la référence (en m)** : 1.400 m
