Commune : **ROQUEBRUNE-SUR-ARGENS**Rivière : **La Garonne****n°6 allée des Galapagos****Commentaires :** Grillage et haie au niveau portail d'entrée**1** Repère(s) sur le site**GÉNÉRAL****Unité de gestion :** Méditerranée Est**Code :** GAR2018_S_44**Date de mise à jour :** 01/09/2021**Auteur :** Cerema Méditerranée

**10 Octobre 2018**Nature de l'inondation : **Débordement de cours d'eau**Altitude calculée de l'eau : **non déterminé**Nature du repère : **Laisse d'inondation****GÉNÉRAL****Code :** GAR2018_R_44_1**Date de mise à jour :****Auteur :** Cerema Méditerranée

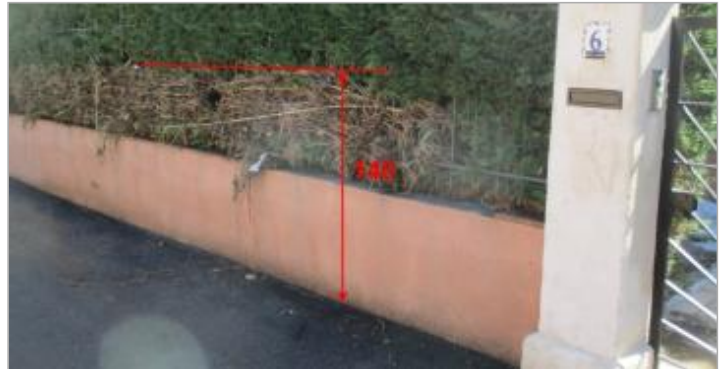
Vue du site - photo DDTM83

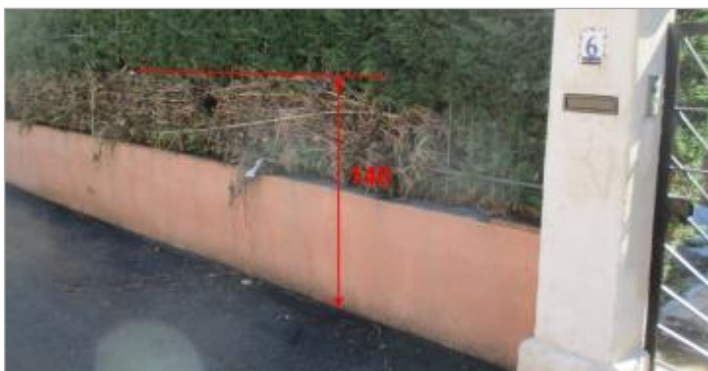
Vue du repère - photo DDTM83

MARQUE**Maximum de l'inondation :** Oui**Visibilité :** Non renseigné**État du repère :** Disparu**Pérennité :** Aucune**Repère calculé :** Non renseigné**PHEC :** Non renseigné**SOURCE DE REPÉRAGE : RELEVÉS DE LAISSES DE CRUES SUITE À LA CRUE DE LA GARONNETTE DU 10 OCTOBRE 2018 - 12/10/2018****Type de repérage :** Campagne de terrain post-inondation**Organisme :** DDTM 83**NIVELLEMENT INITIAL - 12/10/2018****Méthode :** Non renseigné**Organisme :** DDTM 83**Commentaires sur le nivellement :** Précision 2cm**Référence nivelée :** Autre type de référence**Description référence du repère :** Sol**Système altimétrique :** NGF IGN 1969 (système normal)**Différence entre le niveau d'eau et la référence (en m) :** 1.400 m
