Commune : ROQUEBRUNE-SUR-ARGENS

Rivière : La Garonne

Villa « Les Reinettes » Bd. Des Agasses #2

Unité de gestion : Méditerranée Est**Code :** GAR2018_S_47**Date de mise à jour :** 02/09/2021**Auteur :** Cerema Méditerranée

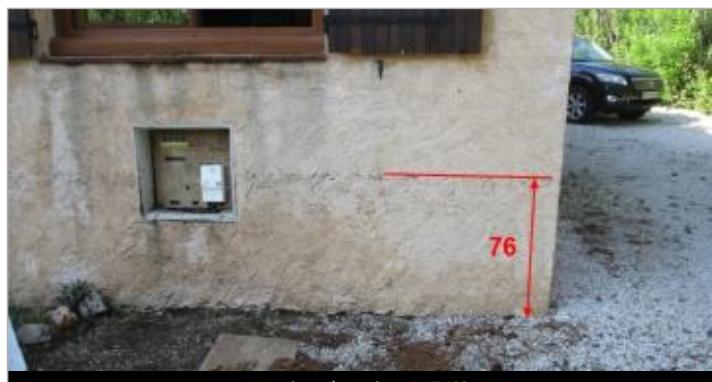
Nature du repère : Laisse d'inondation

Maximum de l'inondation : Oui**Visibilité :** Non renseigné**Pérennité :** Aucune**PHEC :** Non renseigné**État du repère :** Disparu**Repère calculé :** Non renseigné

Vue du repère - photo DDTM83

Méthode : Non renseigné**Organisme :** DDTM 83**Commentaires sur le niveling :** Précision 1 cm**Référence nivélée :** Autre type de référence**Description référence du repère :** Sol**Système altimétrique :** NGF IGN 1969 (système normal)**Différence entre le niveau d'eau et la référence (en m) :** 0.760 m
