Commune : ROQUEBRUNE-SUR-ARGENS

Rivière : La Garonne

**Bd.des Agasses, le Castillon des Issambres #2**

**1**Repère(s) sur  
le site**GÉNÉRAL****Unité de gestion :** Méditerranée Est**Code :** GAR2018\_S\_52**Date de mise à jour :** 01/09/2021**Auteur :** Cerema Méditerranée

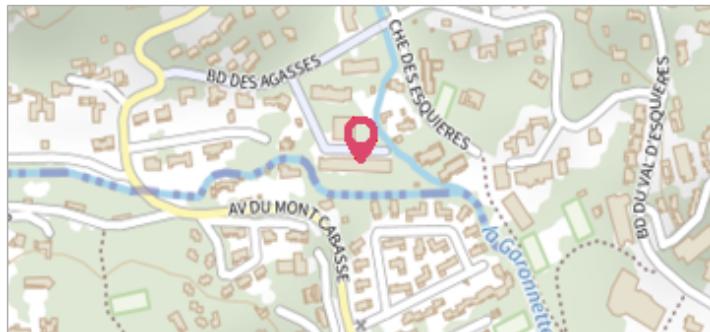
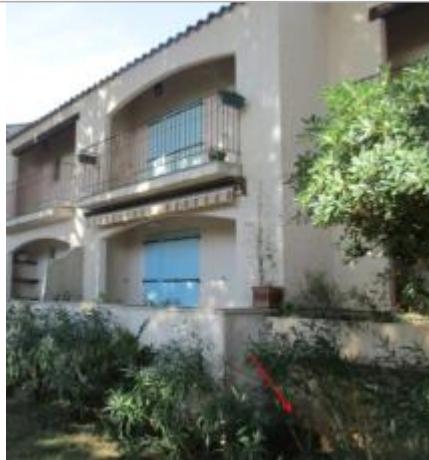
Commentaires : Façade sud / grille aération cave

Vue du site - photo DDTM83

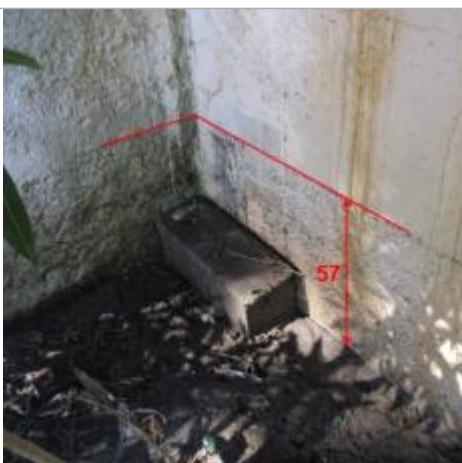
**MARQUE****Maximum de l'inondation :** Oui**Visibilité :** Non renseigné**Pérennité :** Aucune**PHEC :** Non renseigné**État du repère :** Disparu**Repère calculé :** Non renseigné

Vue du repère - photo DDTM83

**SOURCE DE REPÉRAGE : RELEVÉS DE LAISSES DE CRUES SUITE À LA CRUE DE LA GARONNETTE DU 10 OCTOBRE 2018 - 12/10/2018****Type de repérage :** Campagne de terrain post-inondation  
**Organisme :** DDTM 83**NIVELLEMENT INITIAL - 12/10/2018****Méthode :** Non renseigné**Organisme :** DDTM 83**Commentaires sur le niveling :** Précision 1 cm**Référence nivelée :** Autre type de référence**Description référence du repère :** Sol**Système altimétrique :** NGF IGN 1969 (système normal)**Différence entre le niveau d'eau et la référence (en m) :** 0.570 m
