Commune : **ROQUEBRUNE-SUR-ARGENS**Rivière : **La Garonne****Bd.des Agasses, le Castillon des Issambres #2****Commentaires** : Façade sud / grille aération cave**1**

GÉNÉRAL**Unité de gestion** : Méditerranée Est**Code** : GAR2018_S_52**Date de mise à jour** : 01/09/2021**Auteur** : Cerema Méditerranée

**10 Octobre 2018**Nature de l'inondation : **Débordement de cours d'eau**Altitude calculée de l'eau : **non déterminé**Nature du repère : **Laisse d'inondation****GÉNÉRAL****Code** : GAR2018_R_52_1**Date de mise à jour** :**Auteur** : Cerema Méditerranée

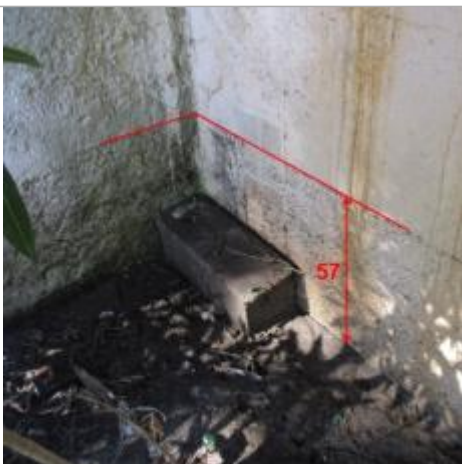
Vue du repère - photo DDTM83

MARQUE**Maximum de l'inondation** : Oui**Visibilité** : Non renseigné**État du repère** : Disparu**Pérennité** : Aucune**Repère calculé** : Non renseigné**PHEC** : Non renseigné**SOURCE DE REPÉRAGE : RELEVÉS DE LAISSES DE CRUES SUITE À LA CRUE DE LA GARONNETTE DU 10 OCTOBRE 2018 - 12/10/2018****Type de repérage** : Campagne de terrain post-inondation**Organisme** : DDTM 83**NIVELLEMENT INITIAL - 12/10/2018****Méthode** : Non renseigné**Organisme** : DDTM 83**Commentaires sur le nivellement** : Précision 1 cm**Référence nivelée** : Autre type de référence**Description référence du repère** : Sol**Système altimétrique** : NGF IGN 1969 (système normal)**Différence entre le niveau d'eau et la référence (en m)** : 0.570 m
